# Datenblatt Baumnummer 0215-01

Ort: 34497 Korbach  
Straße: Talstraße (Kirche Alleringhausen)  
Baumart: Fraxinus excelsior (Gemeine Esche)  
Höhe: 11 m  
Kronenbreite: 12 m  
Stammdurchmesser: 55 cm  
Zustand: nicht/leicht geschädigt  
Vitalität: mittel  
Entwicklungsphase: Alterungsphase  
Kontrollintervall: 6 Monate  
Bemerkung:

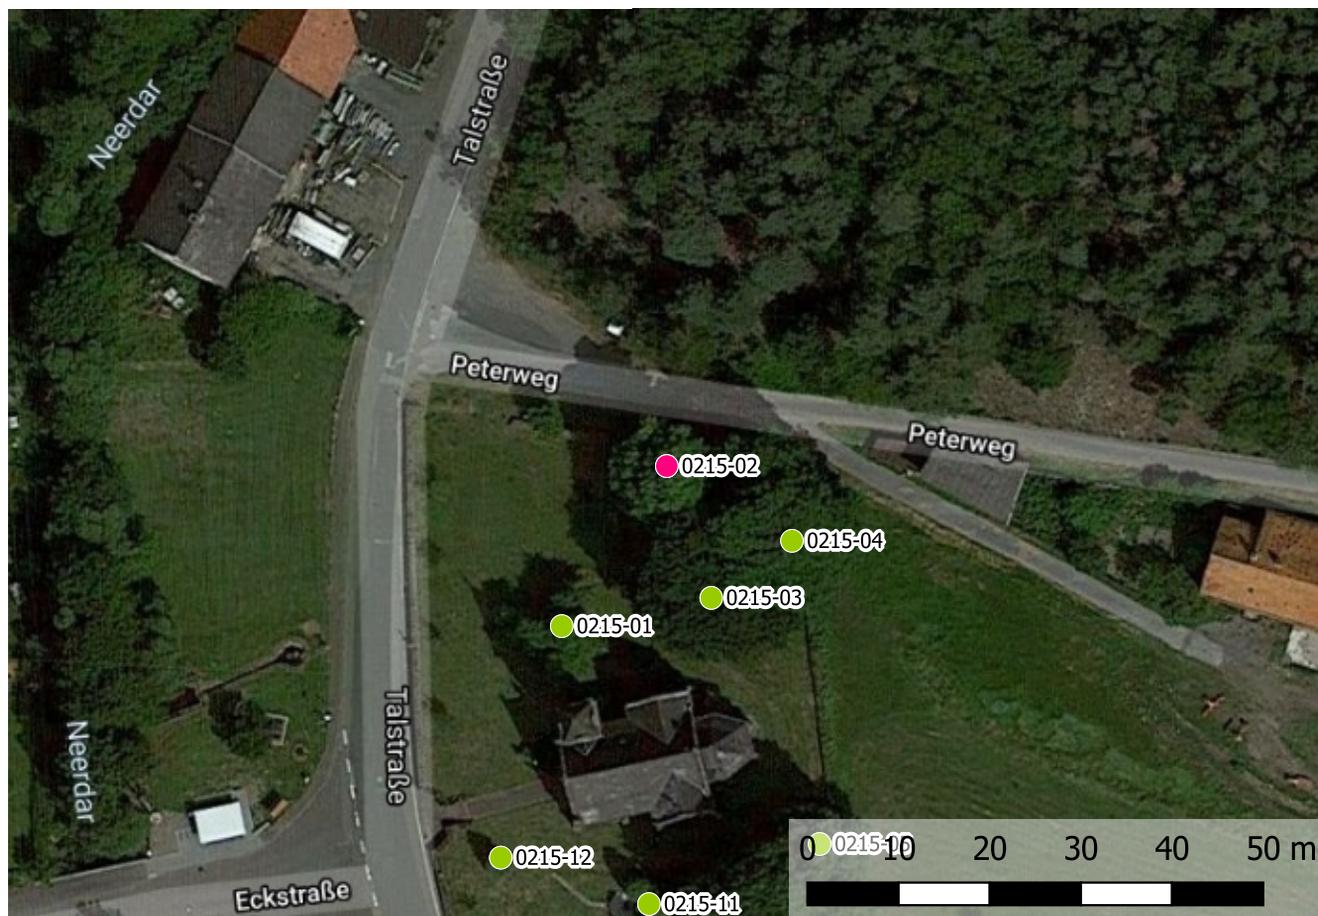
# Datenblatt Baumnummer 0215-02

Ort: 34497 Korbach  
Straße: Talstraße (Kirche Alleringhausen)  
Baumart: Tilia sp. (Linde)  
Höhe: 24 m  
Kronenbreite: 14 m  
Stammdurchmesser: 74 cm  
Zustand: nicht/leicht geschädigt  
Vitalität: gut  
Entwicklungsphase: Alterungsphase  
Kontrollintervall: 6 Monate  
Bemerkung:

K13 Totholz

W7 Stockaustriebe

Totholzentfernung, Dringlichkeit: normal

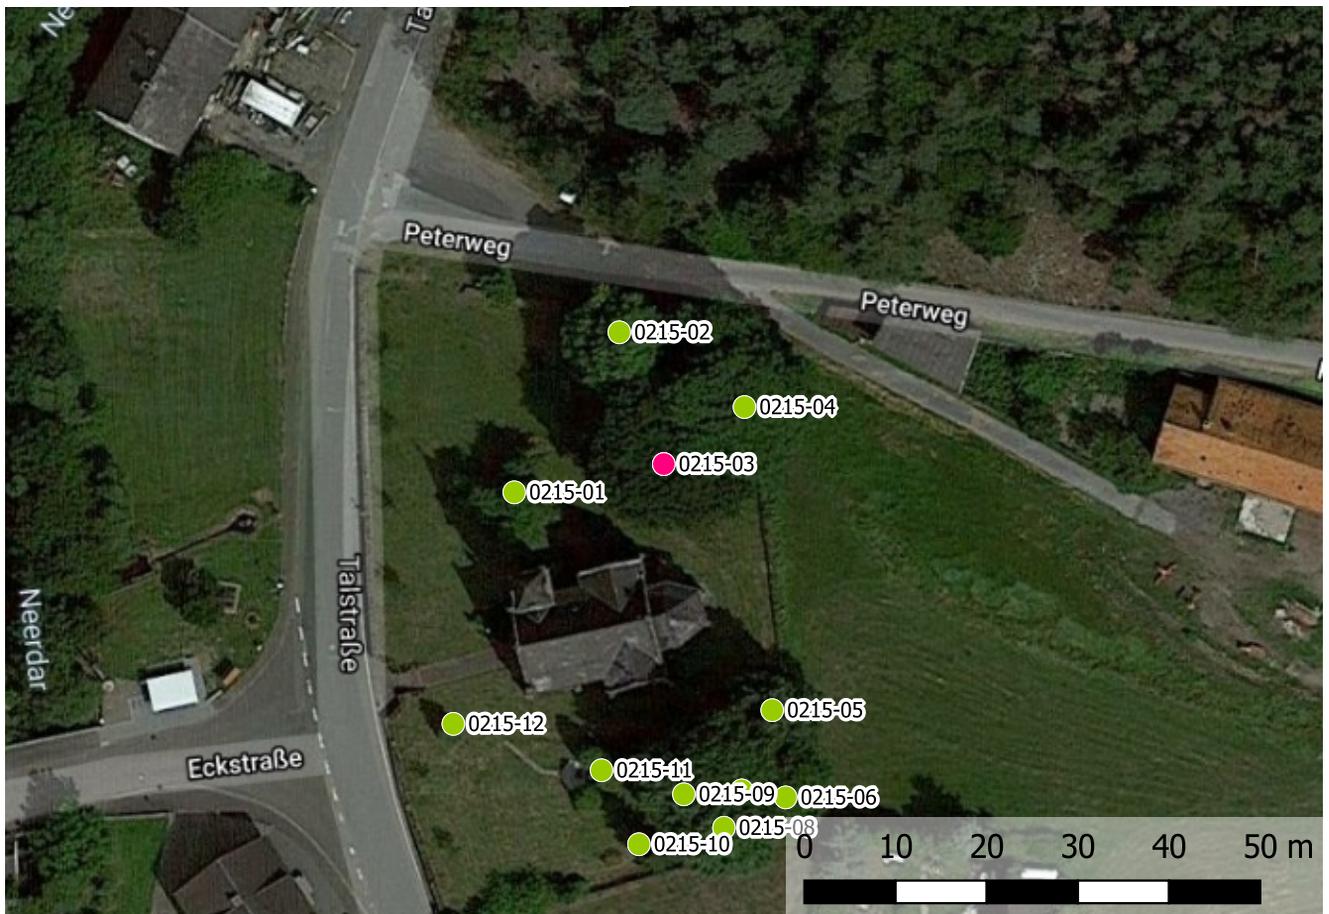
# Datenblatt Baumnummer 0215-03

Ort: 34497 Korbach  
Straße: Talstraße (Kirche Alleringhausen)  
Baumart: Acer pseudoplatanus (Berg-Ahorn)  
Höhe: 23 m  
Kronenbreite: 16 m  
Stammdurchmesser: 78 cm  
Zustand: nicht/leicht geschädigt  
Vitalität: gut  
Entwicklungsphase: Alterungsphase  
Kontrollintervall: 6 Monate  
Bemerkung:

K13 Totholz

S11 Schrägstand (leicht\_2)  
S14 Wuchsanomalien (durch alten Riss\_1)

Totholzentfernung, Dringlichkeit: normal

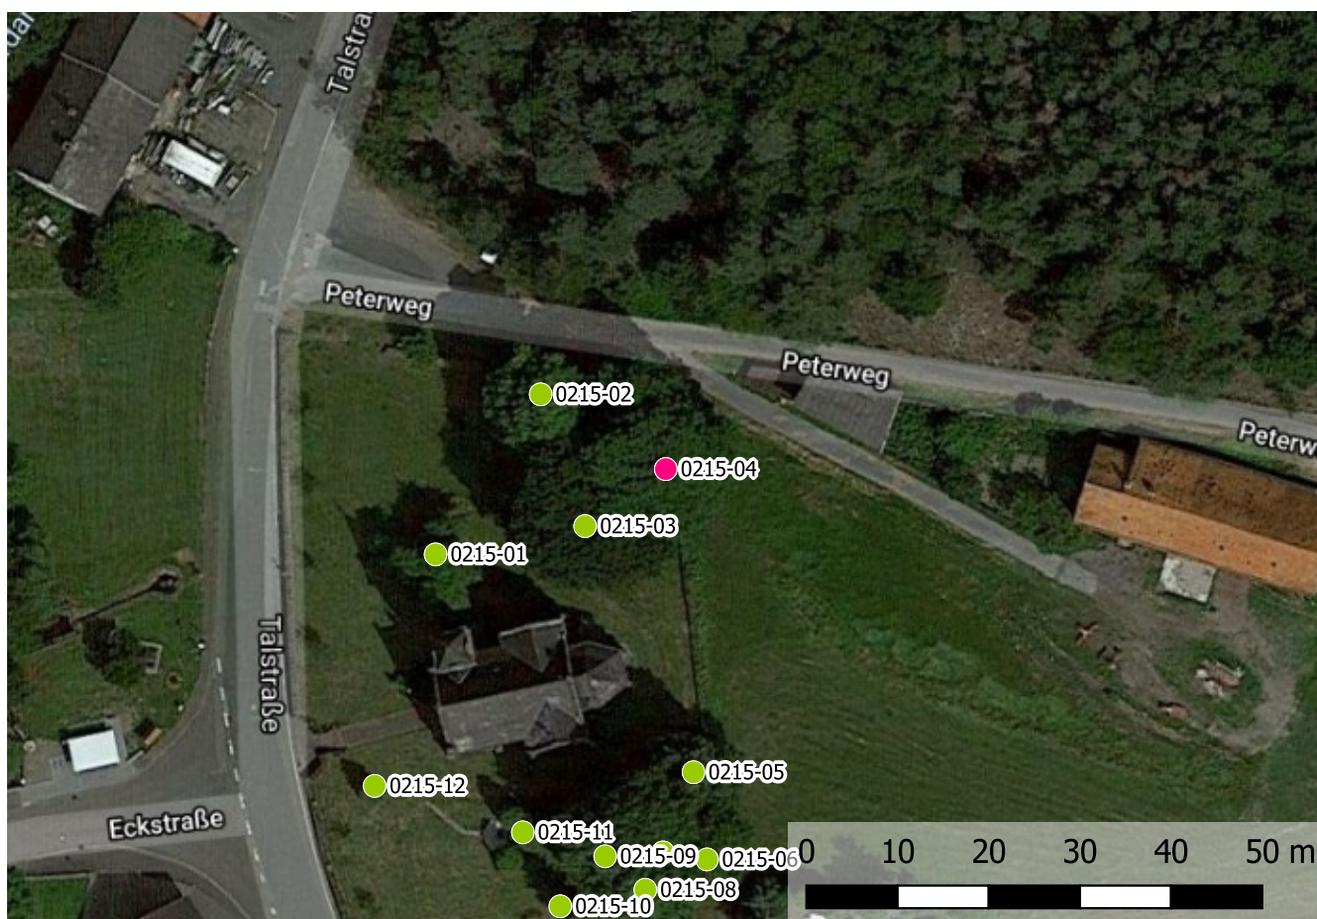
# Datenblatt Baumnummer 0215-04

Ort: 34497 Korbach  
Straße: Talstraße (Kirche Alleringhausen)  
Baumart: Acer platanoides (Spitz-Ahorn)  
Höhe: 24 m  
Kronenbreite: 16 m  
Stammdurchmesser: 97 cm  
Zustand: nicht/leicht geschädigt  
Vitalität: mittel  
Entwicklungsphase: Alterungsphase  
Kontrollintervall: 6 Monate  
Bemerkung:

K13 Totholz (bis in Starkastbereich\_1)  
K12 Rindenschäden

W4 Rindenschäden (an der Wurzel\_1)

eingehende Untersuchung, Dringlichkeit: normal  
Totholzentfernung, Dringlichkeit: normal

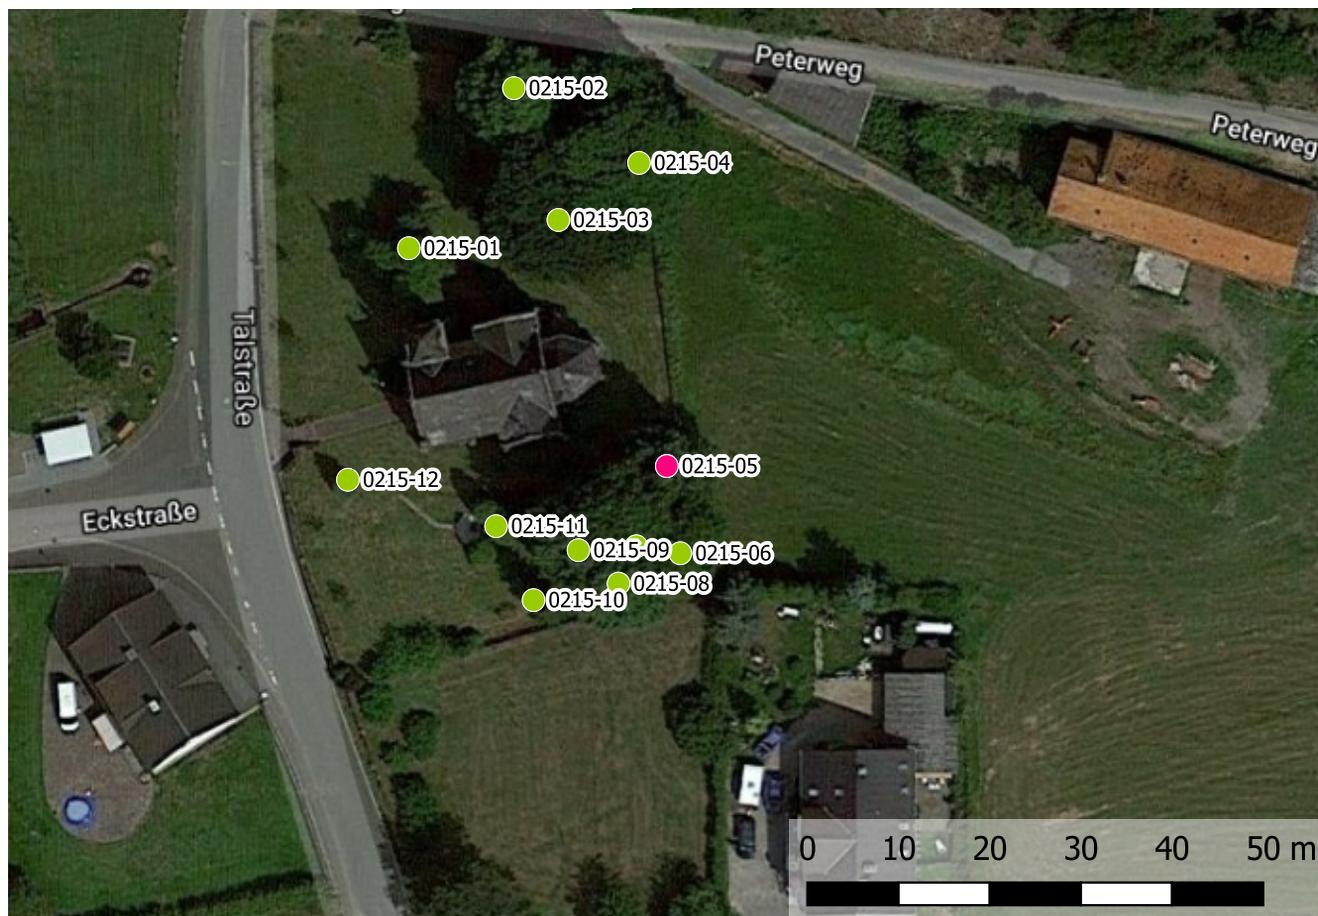
# Datenblatt Baumnummer 0215-05

Ort: 34497 Korbach  
Straße: Talstraße (Kirche Alleringhausen)  
Baumart: Tilia sp. (Linde)  
Höhe: 15 m  
Kronenbreite: 12 m  
Stammdurchmesser: 52 cm  
Zustand: nicht/leicht geschädigt  
Vitalität: gut  
Entwicklungsphase: Alterungsphase  
Kontrollintervall: 6 Monate  
Bemerkung:

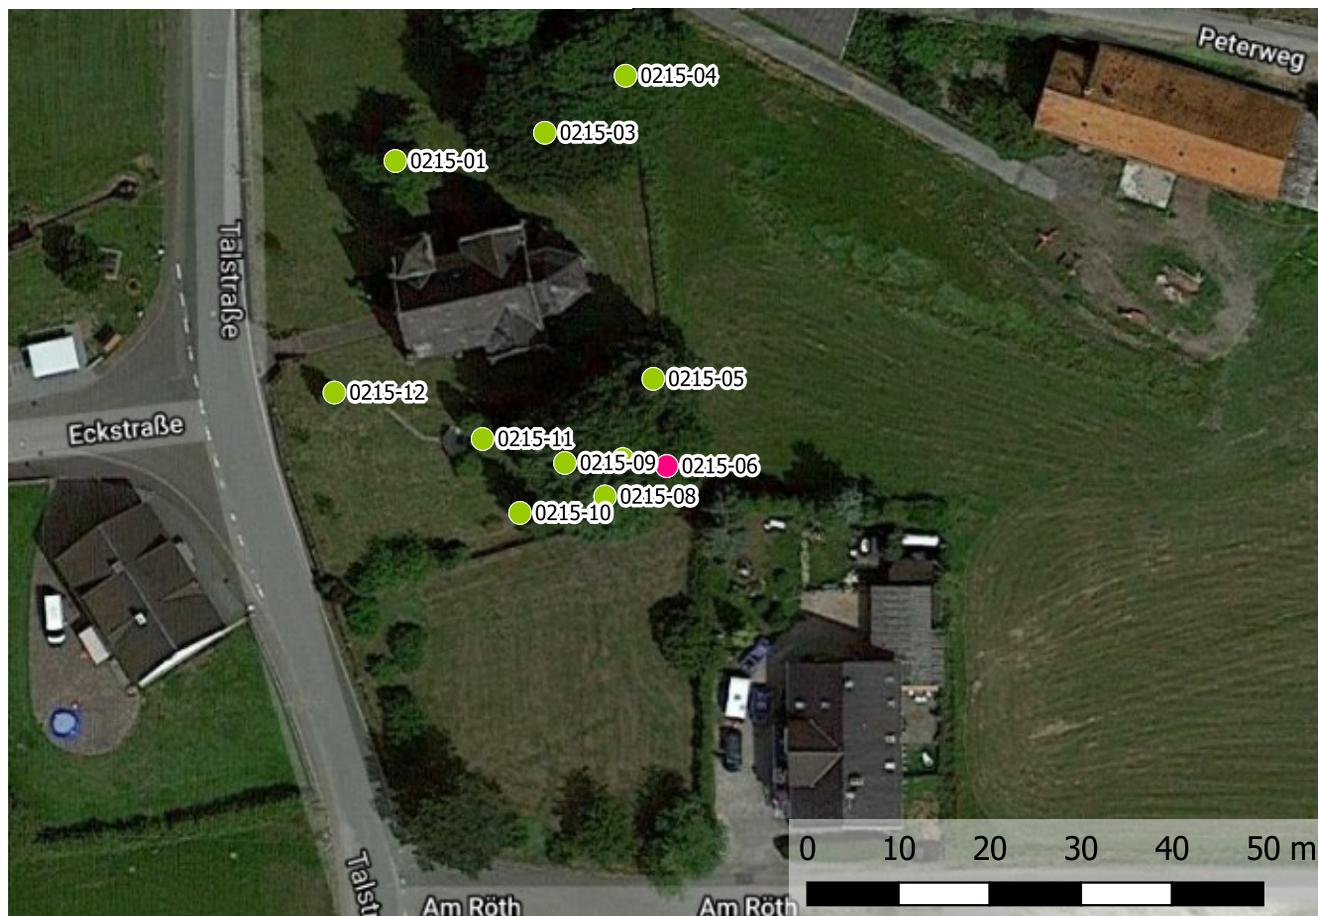
# Datenblatt Baumnummer 0215-06

Ort: 34497 Korbach  
Straße: Talstraße (Kirche Alleringhausen)  
Baumart: Tilia sp. (Linde)  
Höhe: 16 m  
Kronenbreite: 8 m  
Stammdurchmesser: 46 cm  
Zustand: nicht/leicht geschädigt  
Vitalität: gut  
Entwicklungsphase: Alterungsphase  
Kontrollintervall: 6 Monate  
Bemerkung:

K13 Totholz

W8 Wuchsanomalien  
W7 Stockaustriebe

Totholzentfernung, Dringlichkeit: normal

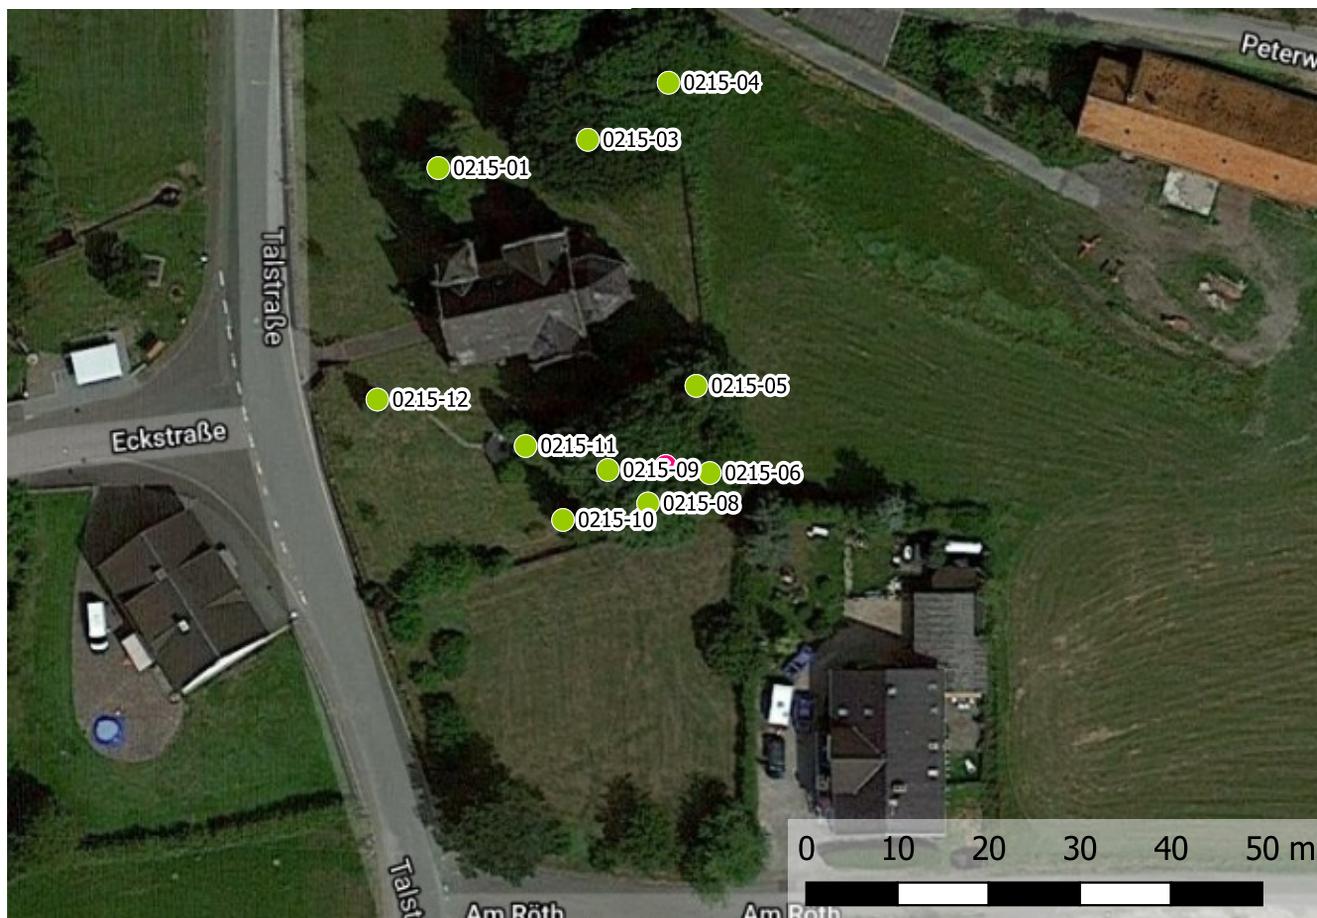
# Datenblatt Baumnummer 0215-07

Ort: 34497 Korbach  
Straße: Talstraße (Kirche Alleringhausen)  
Baumart: Tilia sp. (Linde)  
Höhe: 24 m  
Kronenbreite: 12 m  
Stammdurchmesser: 57 cm  
Zustand: nicht/leicht geschädigt  
Vitalität: gut  
Entwicklungsphase: Alterungsphase  
Kontrollintervall: 6 Monate  
Bemerkung:

K13 Totholz

S15 Zwiesel

W8 Wuchsanomalien  
W7 Stockaustriebe  
W4 Rindenschäden (an der Wurzel\_1)

Totholzentfernung, Dringlichkeit: normal

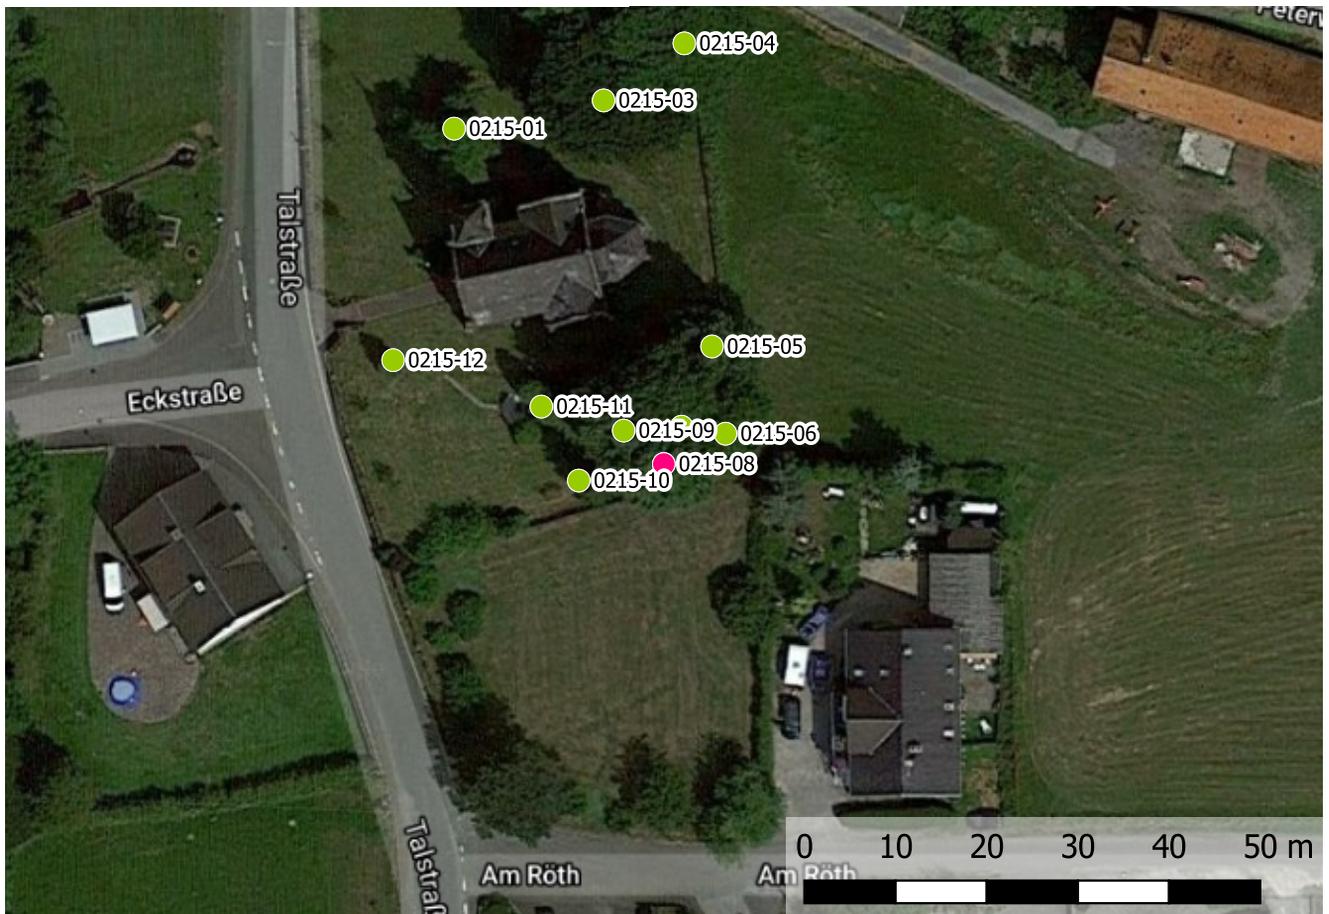
# Datenblatt Baumnummer 0215-08

Ort: 34497 Korbach  
Straße: Talstraße (Kirche Alleringhausen)  
Baumart: Tilia sp. (Linde)  
Höhe: 23 m  
Kronenbreite: 12 m  
Stammdurchmesser: 54 cm  
Zustand: nicht/leicht geschädigt  
Vitalität: gut  
Entwicklungsphase: Alterungsphase  
Kontrollintervall: 6 Monate  
Bemerkung:

S15 Zwiesel

W8 Wuchsanomalien

W7 Stockaustriebe

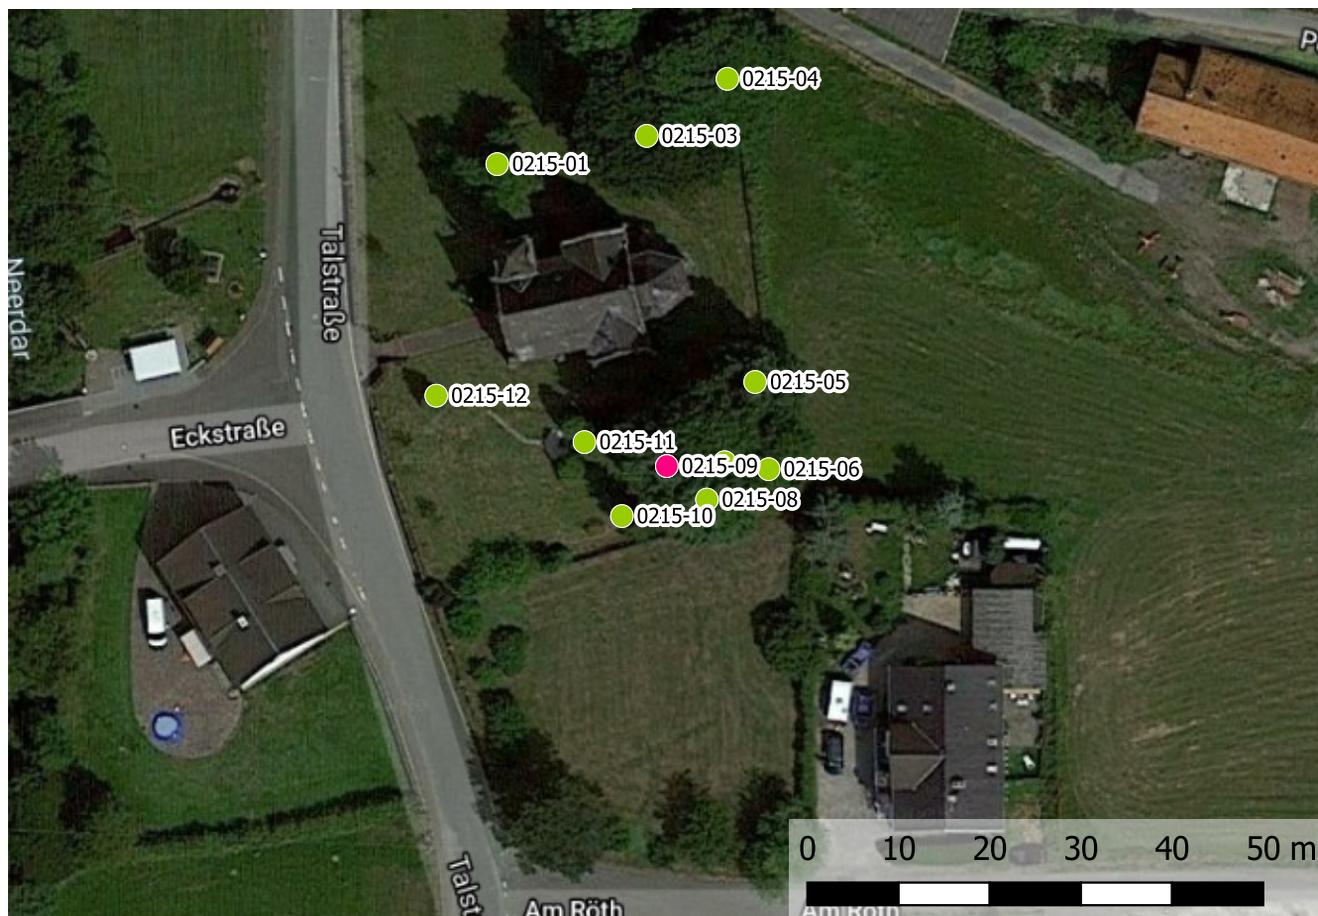
# Datenblatt Baumnummer 0215-09

Ort: 34497 Korbach  
Straße: Talstraße (Kirche Alleringhausen)  
Baumart: Tilia sp. (Linde)  
Höhe: 23 m  
Kronenbreite: 12 m  
Stammdurchmesser: 66 cm  
Zustand: nicht/leicht geschädigt  
Vitalität: gut  
Entwicklungsphase: Alterungsphase  
Kontrollintervall: 6 Monate  
Bemerkung:

S15 Zwiesel

W8 Wuchsanomalien

W7 Stockaustriebe

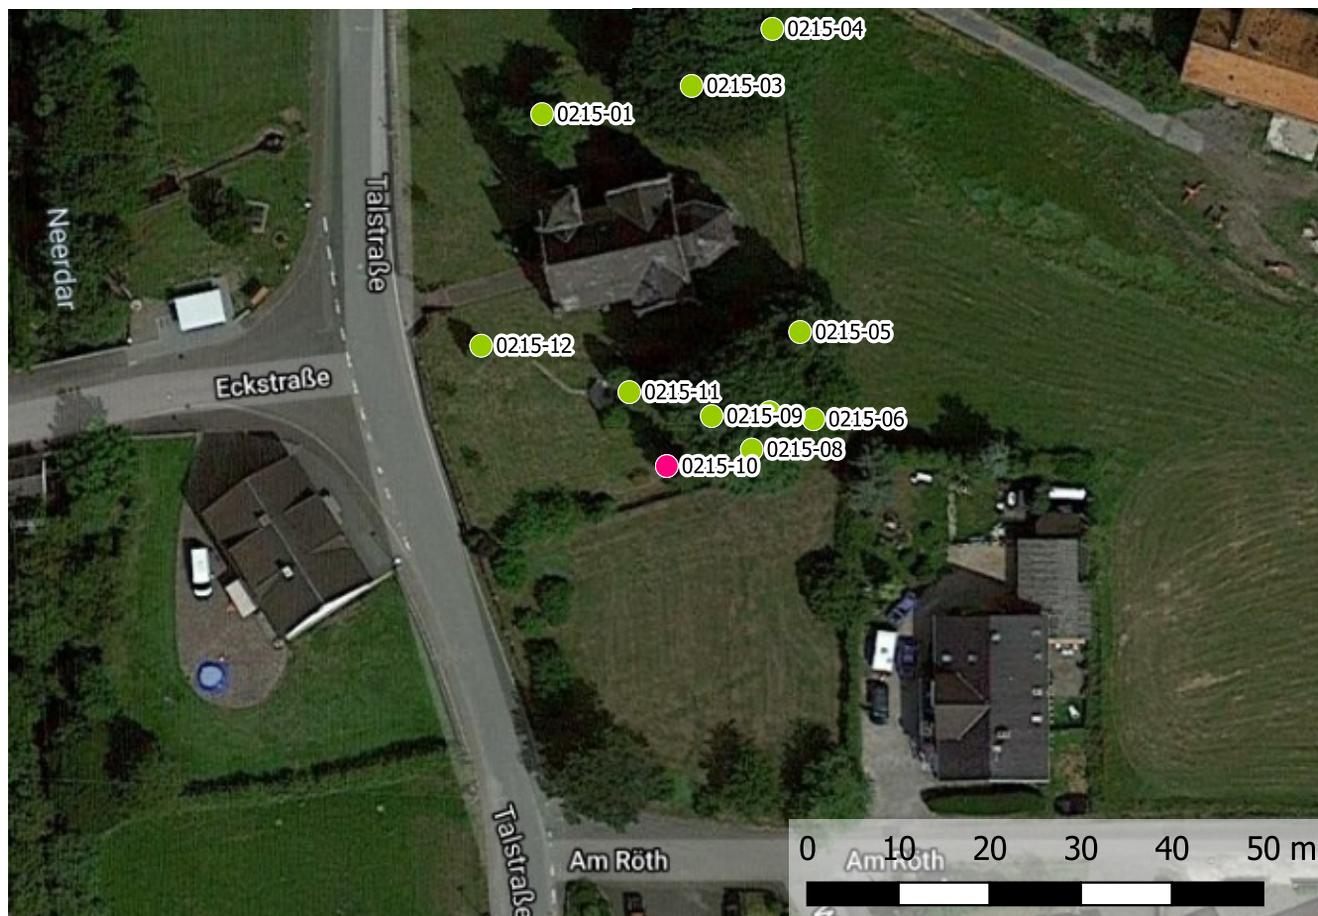
# Datenblatt Baumnummer 0215-10

Ort: 34497 Korbach  
Straße: Talstraße (Kirche Alleringhausen)  
Baumart: Picea omorika (Serbische Fichte)  
Höhe: 15 m  
Kronenbreite: 4 m  
Stammdurchmesser: 36 cm  
Zustand: nicht/leicht geschädigt  
Vitalität: gut  
Entwicklungsphase: Reifephase  
Kontrollintervall: 6 Monate  
Bemerkung:

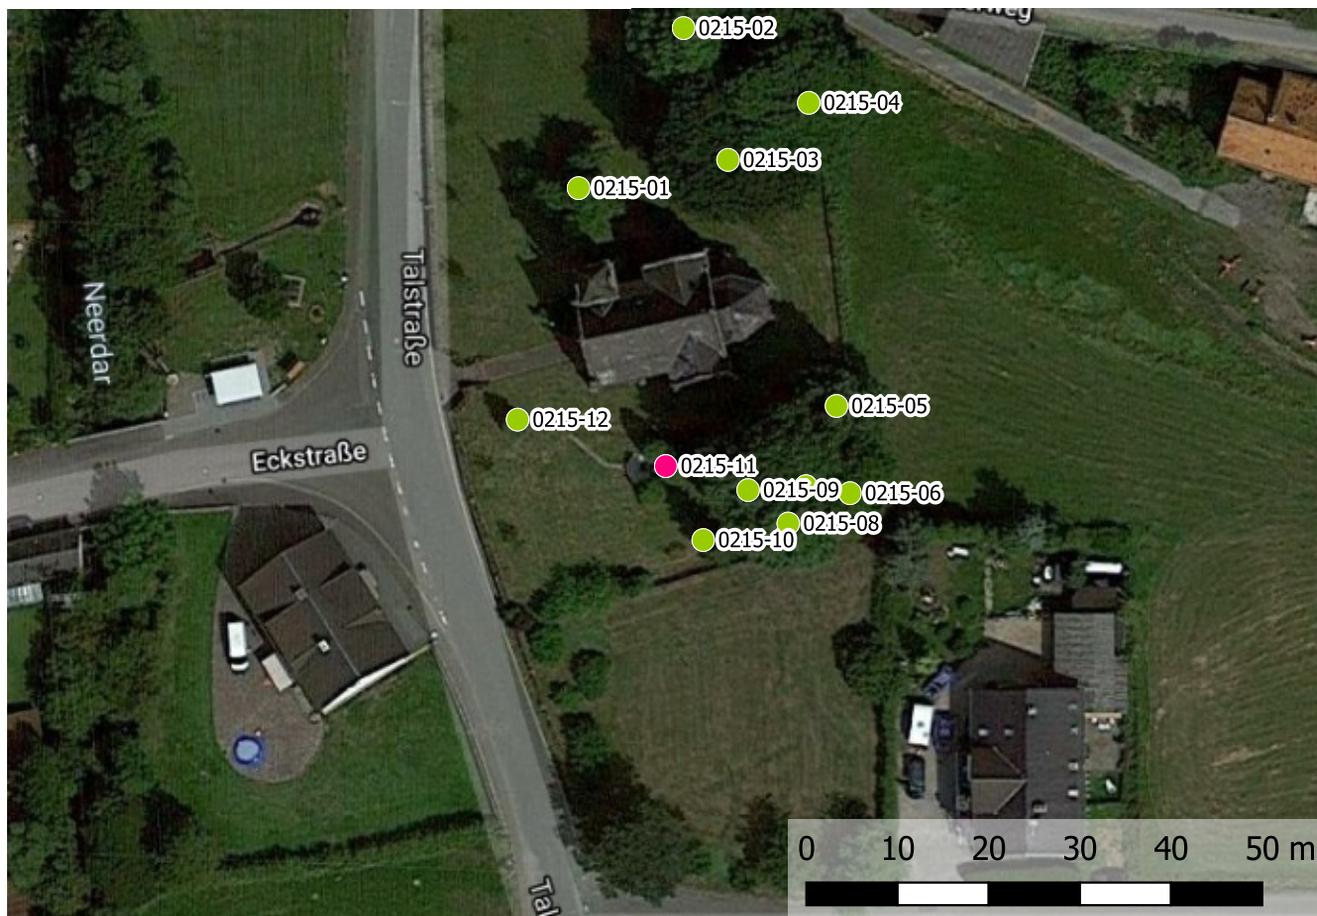
# Datenblatt Baumnummer 0215-11

Ort: 34497 Korbach  
Straße: Talstraße (Kirche Alleringhausen)  
Baumart: Chamaecyparis lawsoniana (Lawsons Scheinzypresse)  
Höhe: 8 m  
Kronenbreite: 3 m  
Stammdurchmesser: 16 cm , 3-stämmig  
Zustand: nicht/leicht geschädigt  
Vitalität: gut  
Entwicklungsphase: Reifephase  
Kontrollintervall: 6 Monate  
Bemerkung:

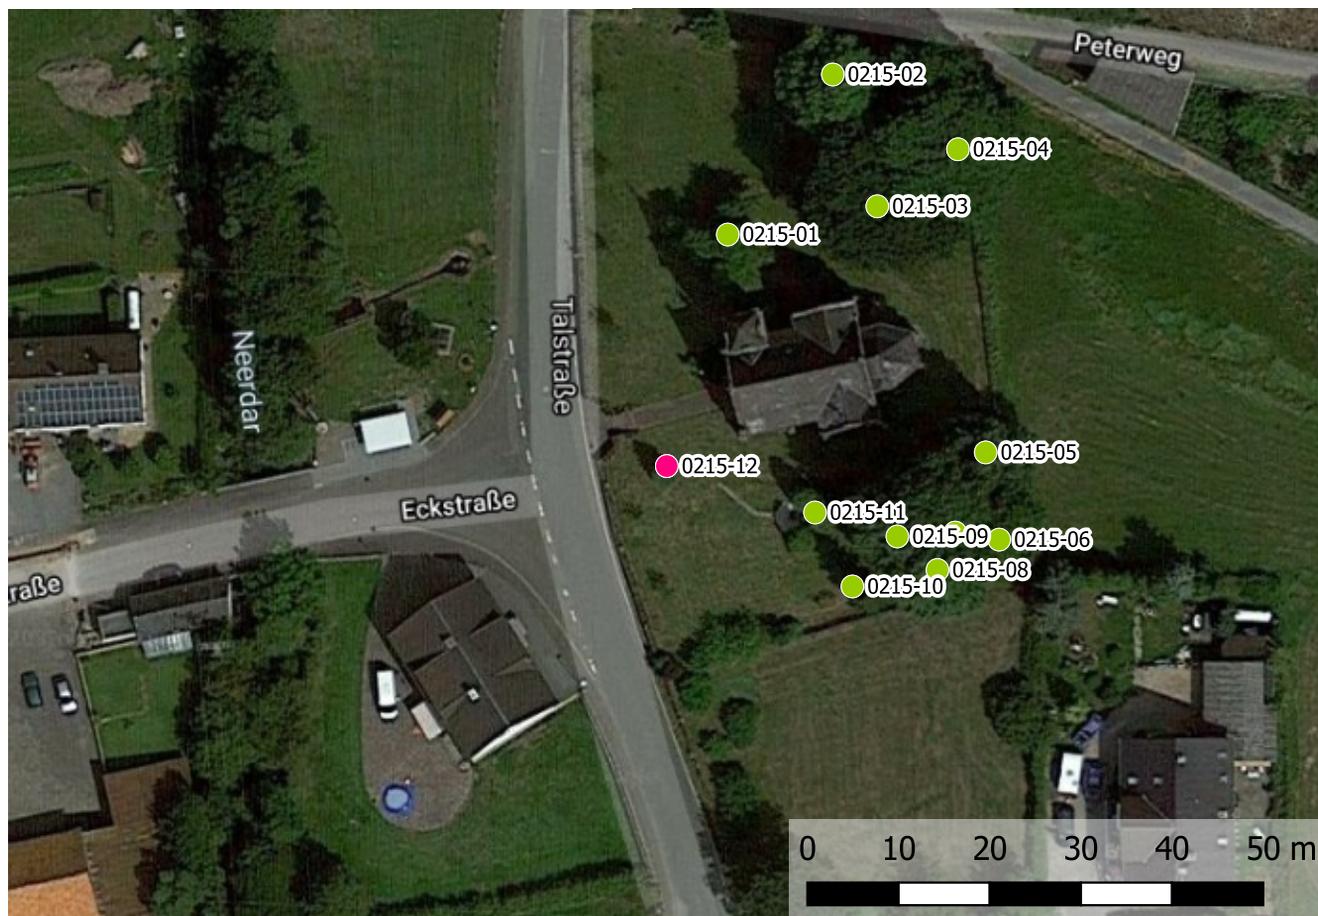
# Datenblatt Baumnummer 0215-12

Ort: 34497 Korbach  
Straße: Talstraße (Kirche Alleringhausen)  
Baumart: Picea pungens 'Glauca' (Blaue Stech-  
Fichte)  
Höhe: 8 m  
Kronenbreite: 3 m  
Stammdurchmesser: 21 cm  
Zustand: nicht/leicht geschädigt  
Vitalität: gut  
Entwicklungsphase: Reifephase  
Kontrollintervall: 6 Monate  
Bemerkung:
