Datenblatt Baumnummer 0302-01

Ort: 34508 Willingen
Straße: Hirtenhof 2 (Kirche Eimelrod)
Baumart: Tilia sp. (Linde)
Höhe: 12 m
Kronenbreite: 7 m
Stammdurchmesser: 58 cm
Zustand: nicht/leicht geschädigt
Vitalität: gut
Entwicklungsphase: Alterungsphase
Kontrollintervall: 6 Monate
Bemerkung:

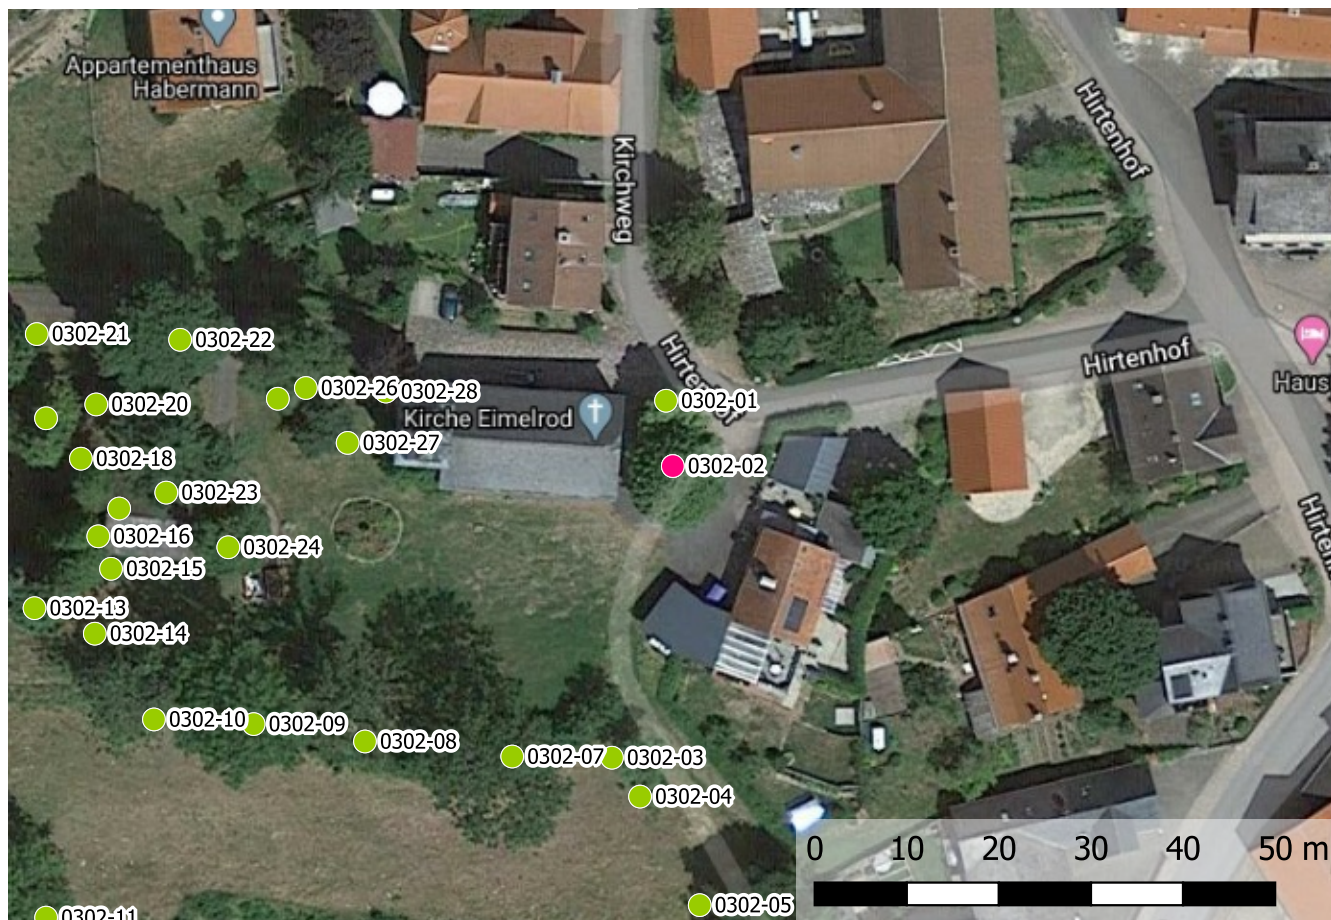
Datenblatt Baumnummer 0302-02

K8 Kappungsstellen

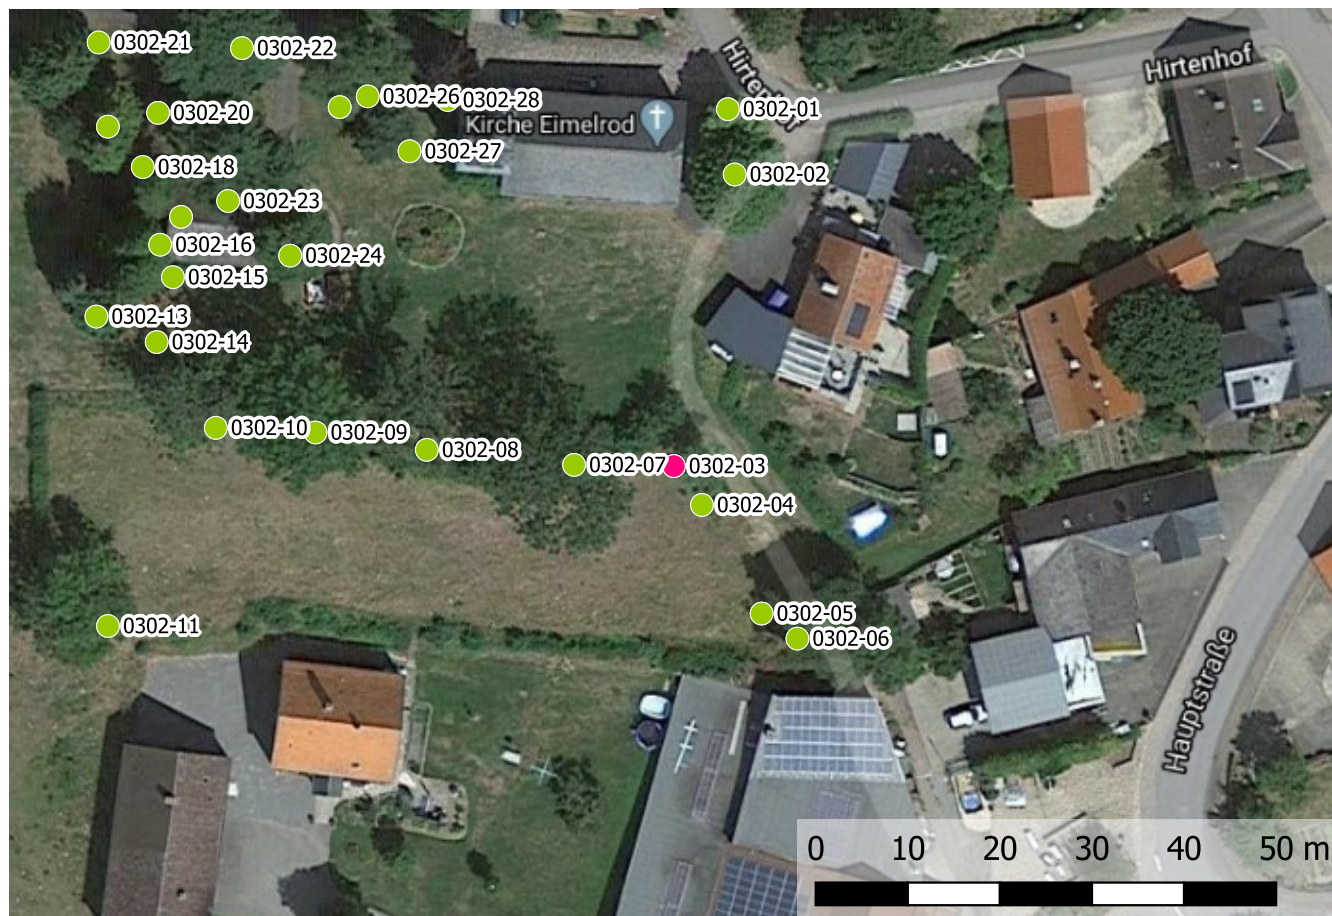
Datenblatt Baumnummer 0302-03

Ort: 34508 Willingen
Straße: Hirtenhof 2 (Kirche Eimelrod)
Baumart: Pyrus sp. (Birne)
Höhe: 13 m
Kronenbreite: 5 m
Stammdurchmesser: 32 cm
Zustand: nicht/leicht geschädigt
Vitalität: schlecht
Entwicklungsphase: Alterungsphase
Kontrollintervall: 6 Monate
Bemerkung:

K15 Wipfeldürre

S8 Rindenschäden

Fällung, Dringlichkeit: normal

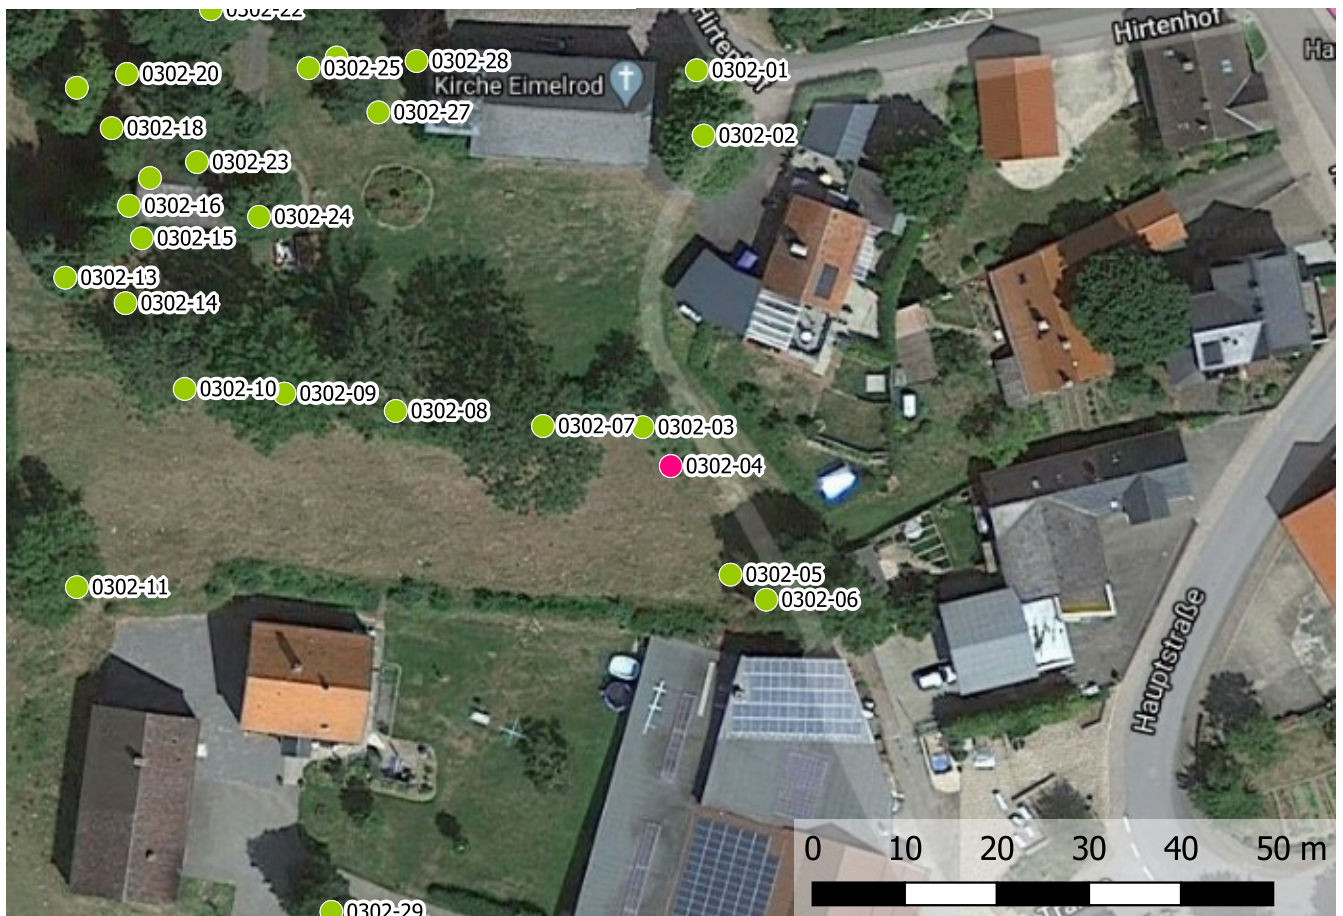
Datenblatt Baumnummer 0302-04

Ort: 34508 Willingen
Straße: Hirtenhof 2 (Kirche Eimelrod)
Baumart: Pyrus sp. (Birne)
Höhe: 8 m
Kronenbreite: 2 m
Stammdurchmesser: 21 cm
Zustand: nicht/leicht geschädigt
Vitalität: schlecht
Entwicklungsphase: Alterungsphase
Kontrollintervall: 6 Monate
Bemerkung:

K15 Wipfeldürre
K7 Höhlungen

Fällung, Dringlichkeit: normal

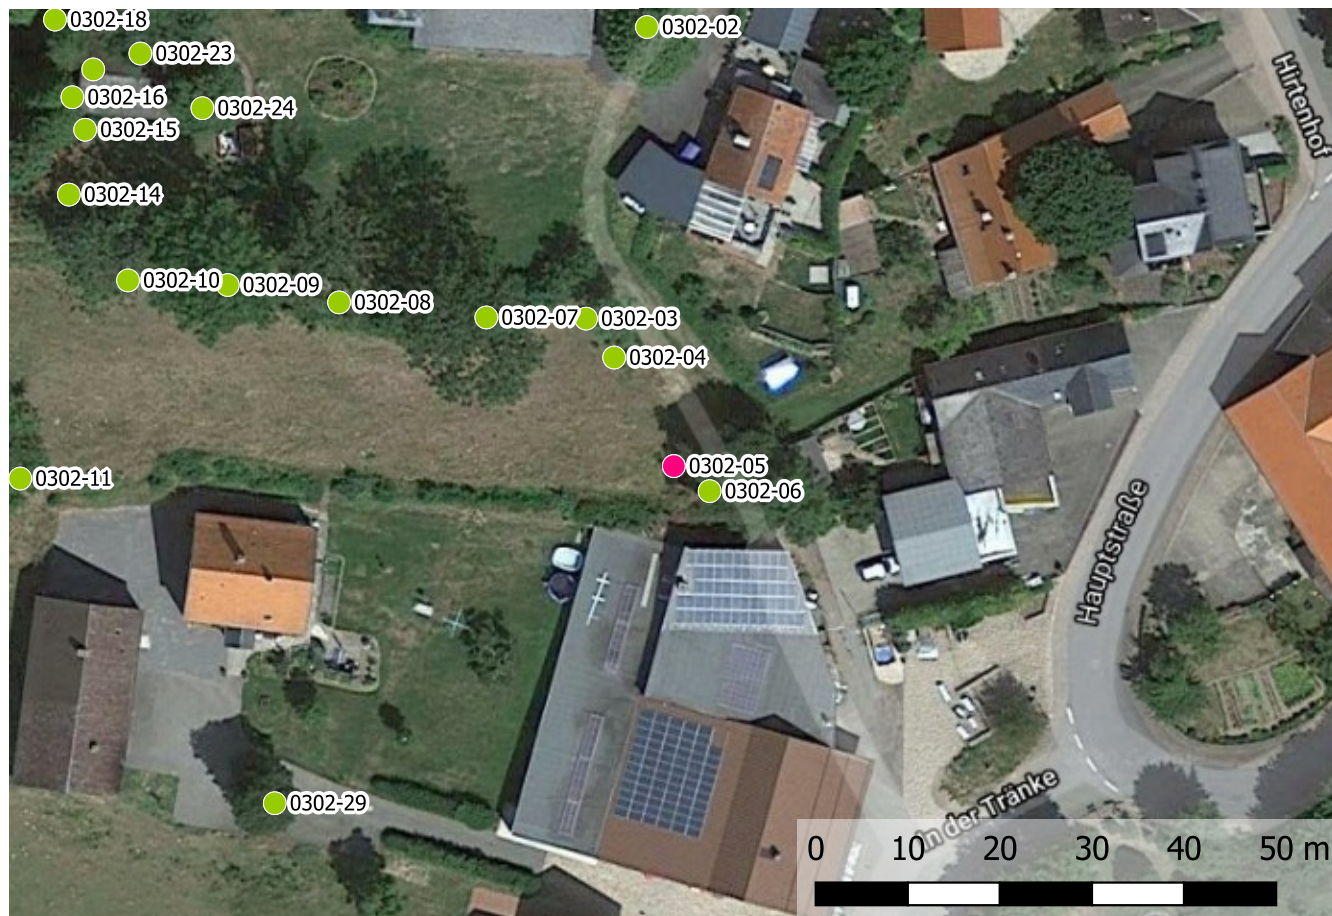
Datenblatt Baumnummer 0302-05

K13 Totholz (leicht_3)

S6 Höhlungen

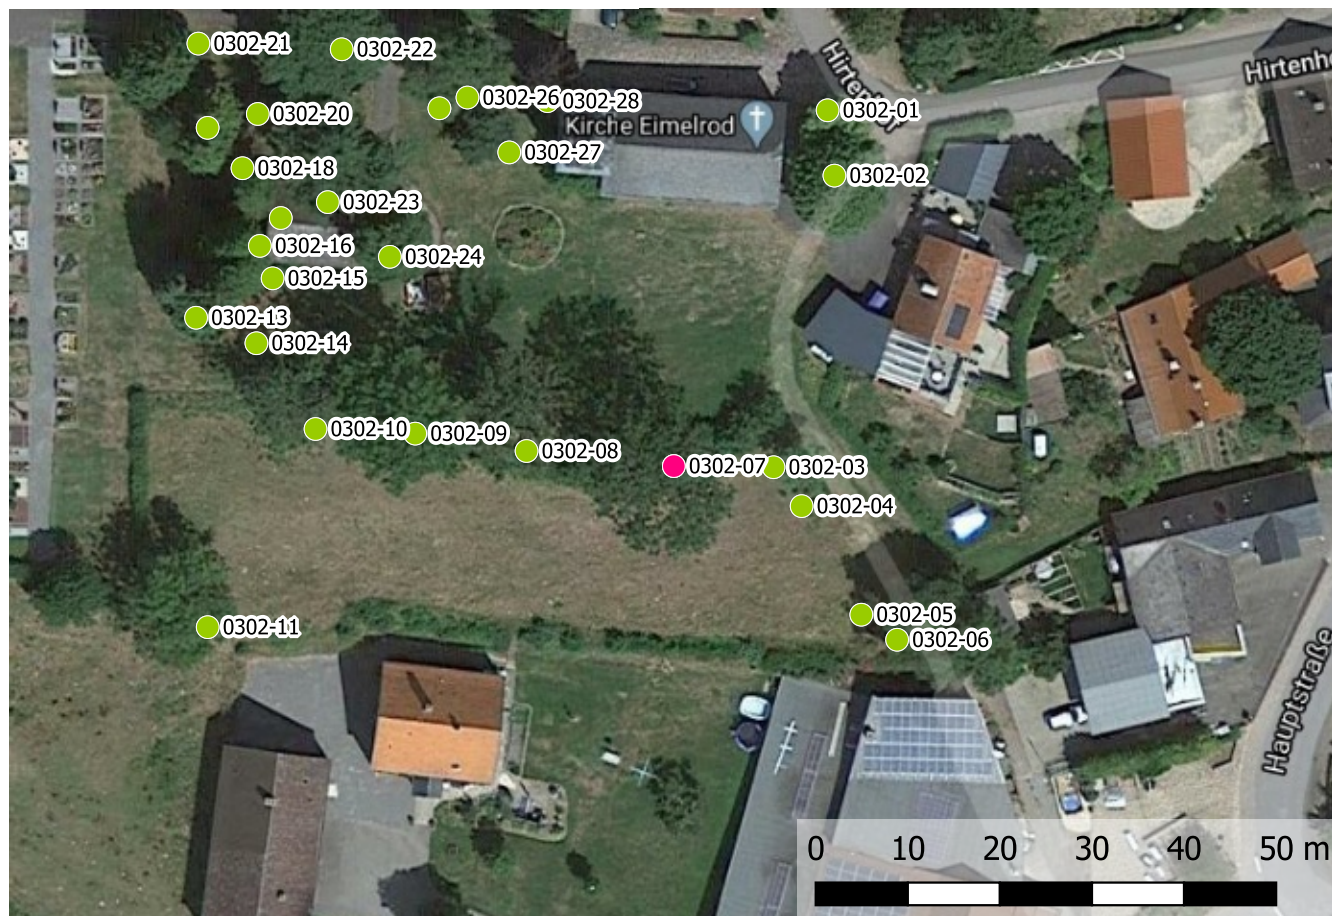
Datenblatt Baumnummer 0302-07

K15 Wipfeldürre (Eschentriebsterben_2)
K13 Totholz (weitere Entwicklung abwarten - bei abnehmender Vitalität Entnahme_1)

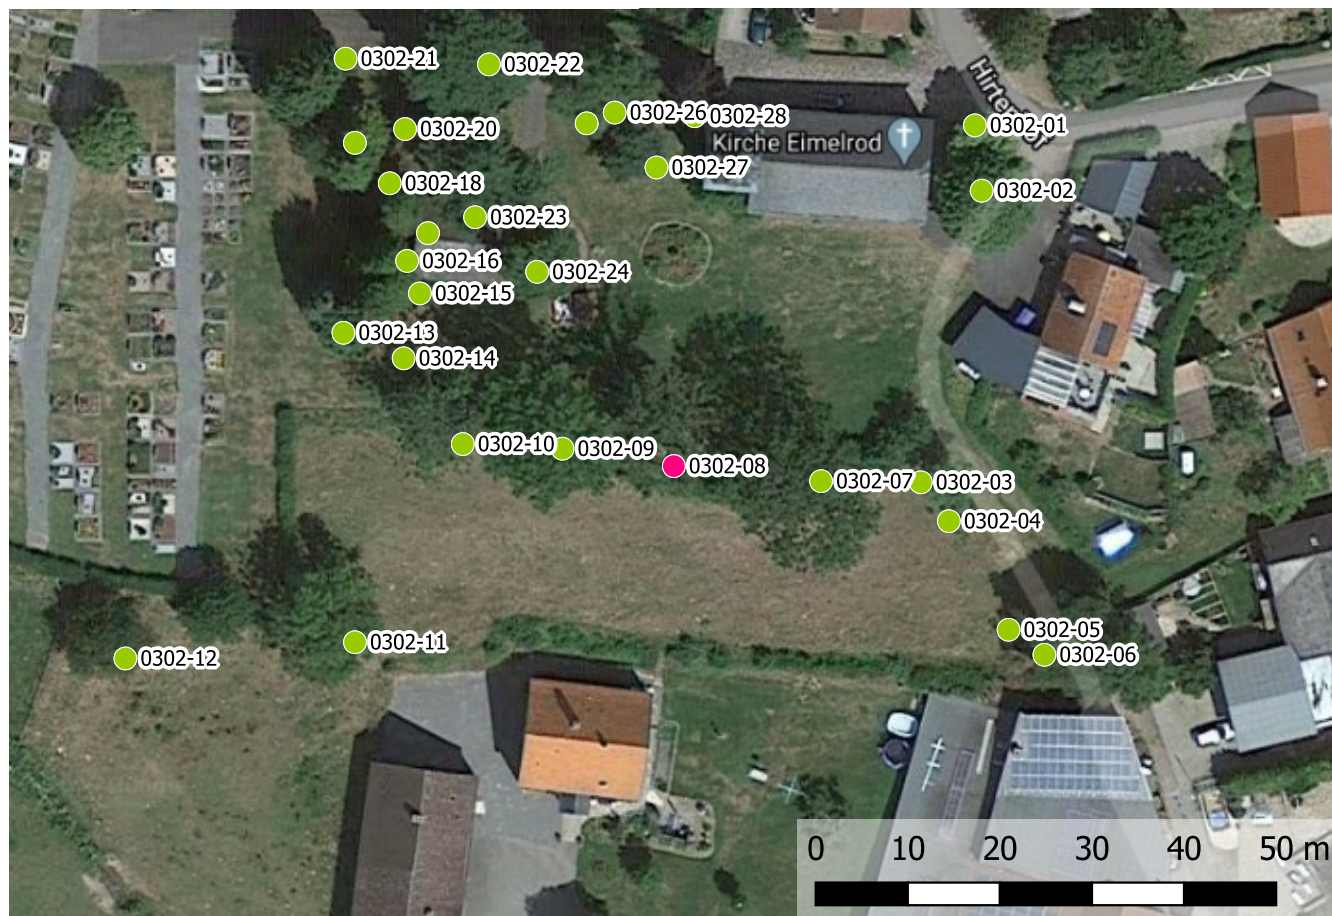
Datenblatt Baumnummer 0302-08

Ort: 34508 Willingen
Straße: Hirtenhof 2 (Kirche Eimelrod)
Baumart: Fraxinus excelsior (Gemeine Esche)
Höhe: 25 m
Kronenbreite: 14 m
Stammdurchmesser: 75 cm
Zustand: nicht/leicht geschädigt
Vitalität: schlecht
Entwicklungsphase: Alterungsphase
Kontrollintervall: 6 Monate
Bemerkung:

K15 Wipfeldürre (Eschentriebsterben_3)
K13 Totholz (weitere Entwicklung abwarten - bei abnehmender Vitalität Entnahme_2)

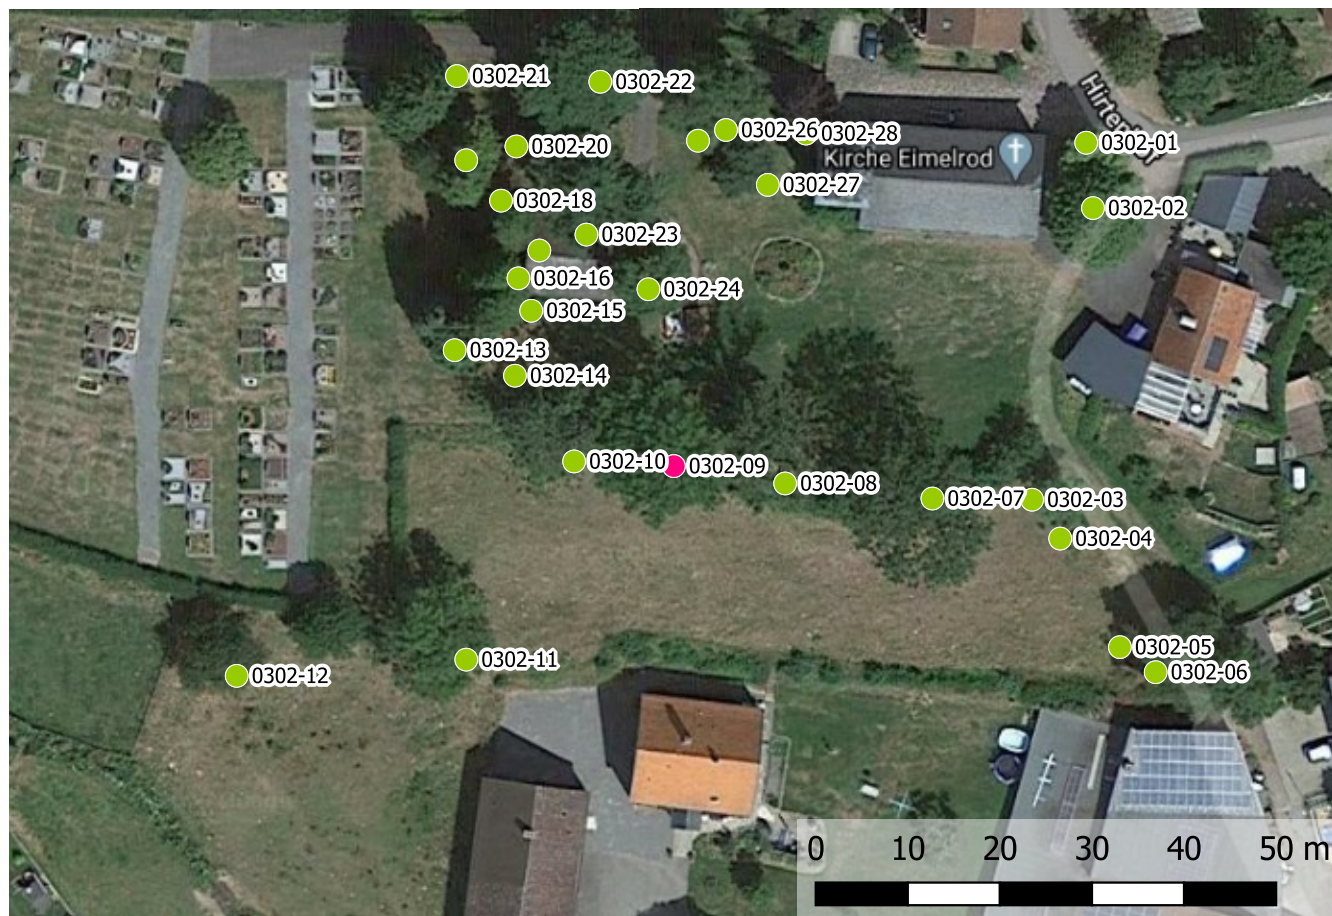
Datenblatt Baumnummer 0302-09

K15 Wipfeldürre (Eschentriebsterben_4)
K13 Totholz (weitere Entwicklung abwarten - bei abnehmender Vitalität Entnahme_3)

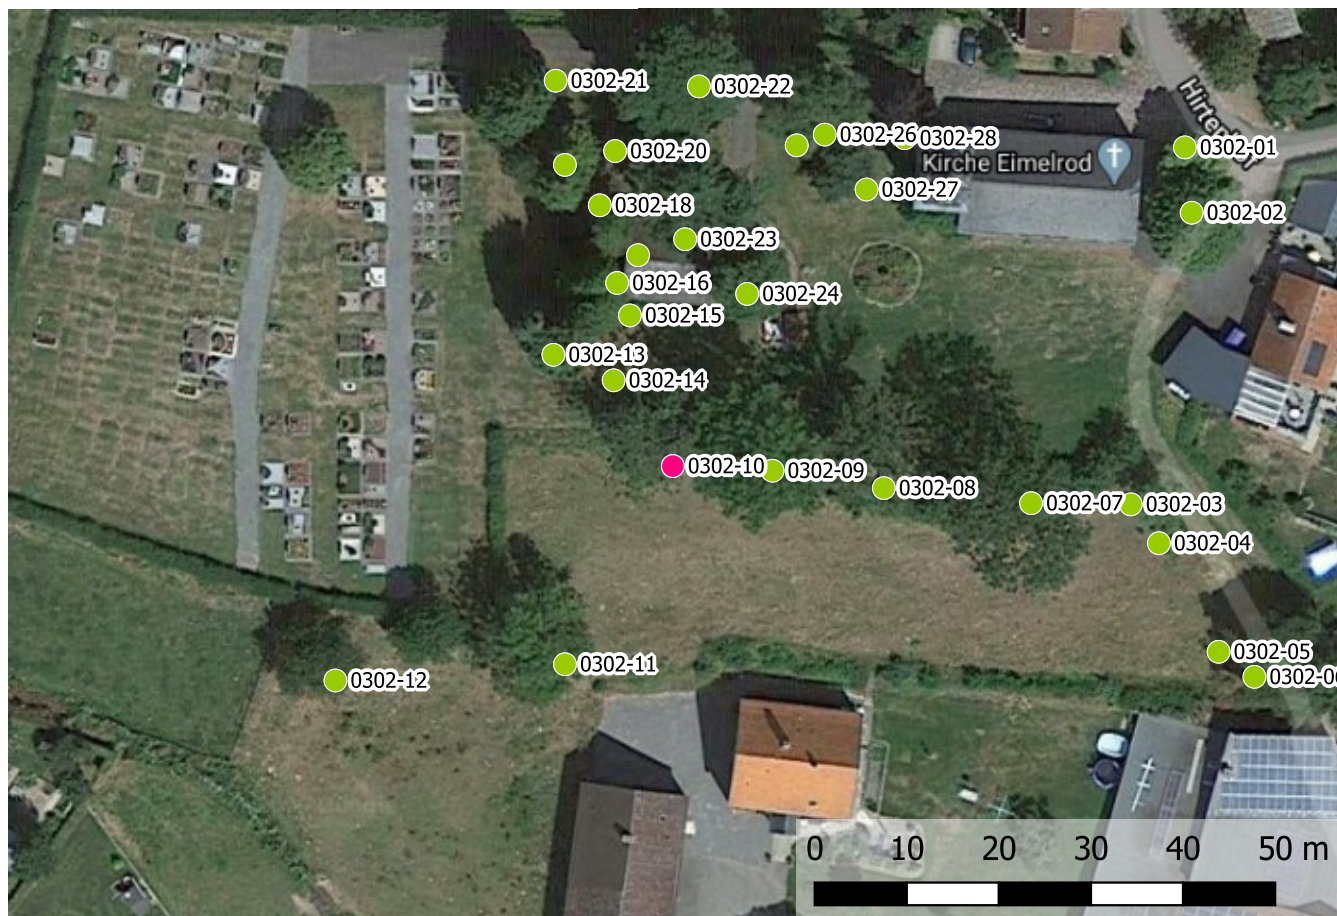
Datenblatt Baumnummer 0302-10

Ort: 34508 Willingen
Straße: Hirtenhof 2 (Kirche Eimelrod)
Baumart: Fraxinus excelsior (Gemeine Esche)
Höhe: 25 m
Kronenbreite: 14 m
Stammdurchmesser: 80 cm
Zustand: nicht/leicht geschädigt
Vitalität: abgängig
Entwicklungsphase: Alterungsphase
Kontrollintervall: 6 Monate
Bemerkung:

K15 Wipfeldürre (Eschentriebsterben_5)
K13 Totholz (stark_1)

Fällung, Dringlichkeit: normal

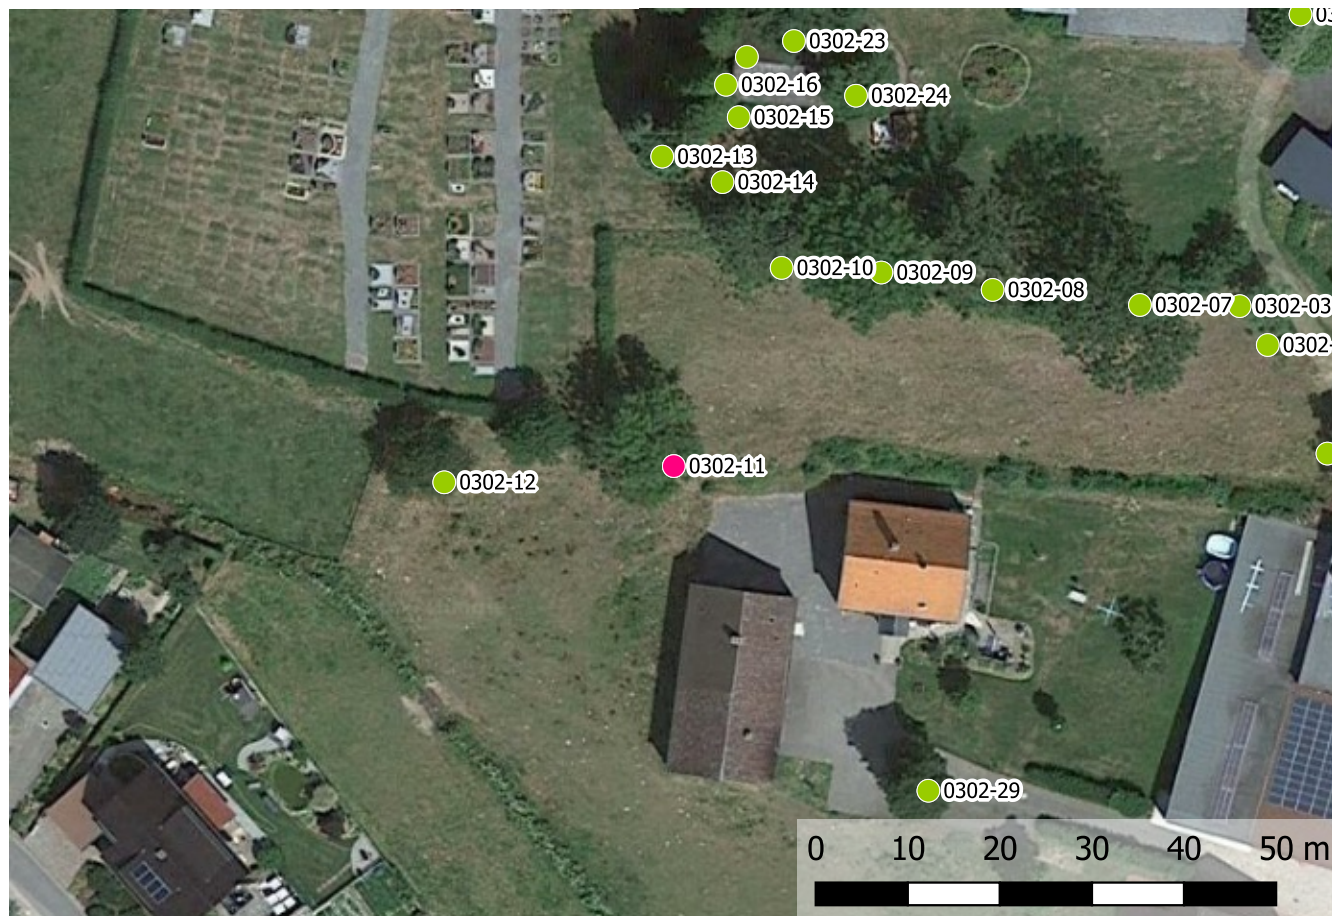
Datenblatt Baumnummer 0302-11

K15 Wipfeldürre (Eschentriebsterben_6)
K13 Totholz (weitere Entwicklung abwarten - bei
abnehmender Vitalität Entnahme_4)

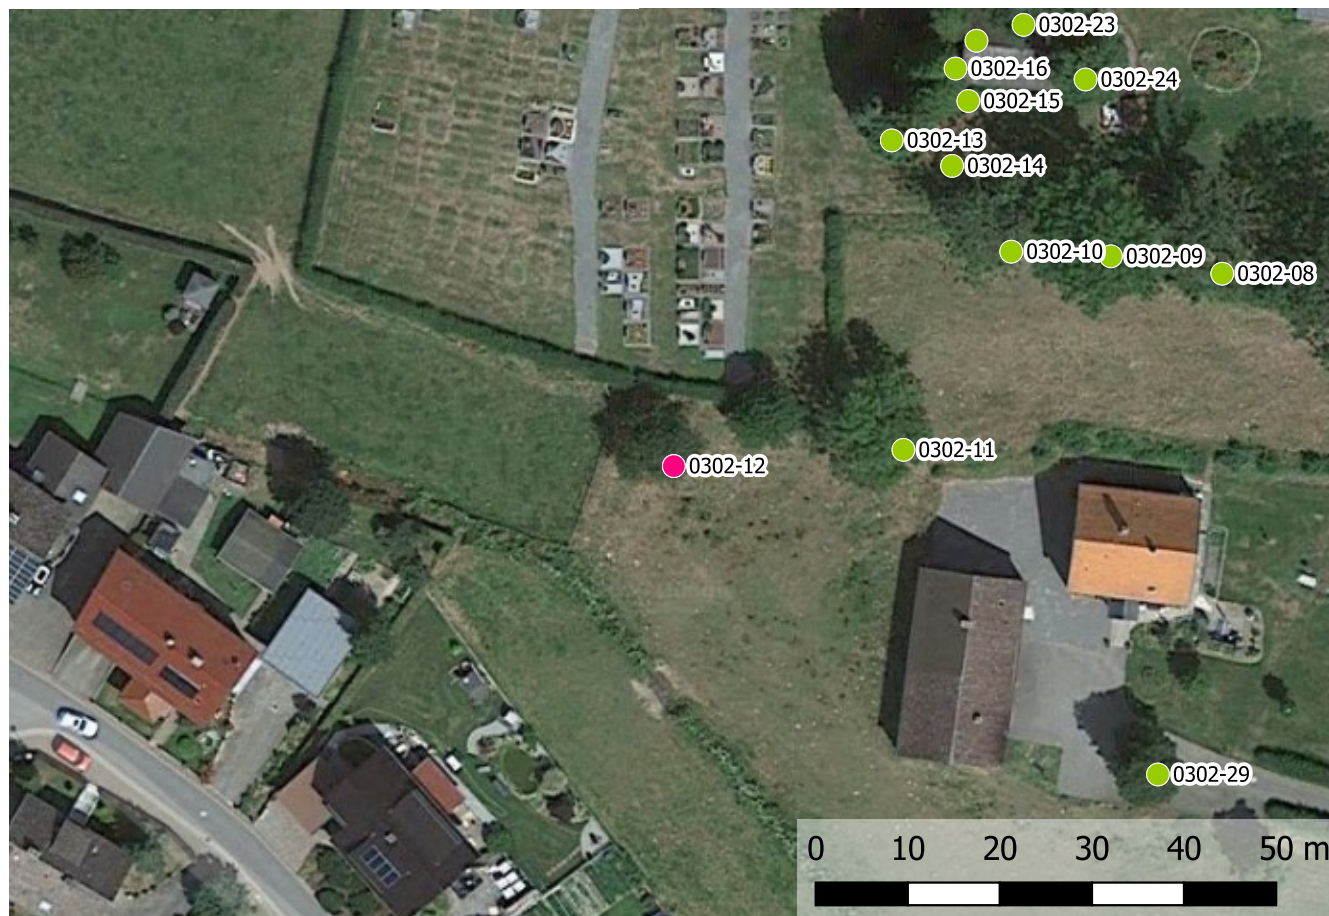
Datenblatt Baumnummer 0302-12

K13 Totholz (leicht_4)

W4 Rindenschäden

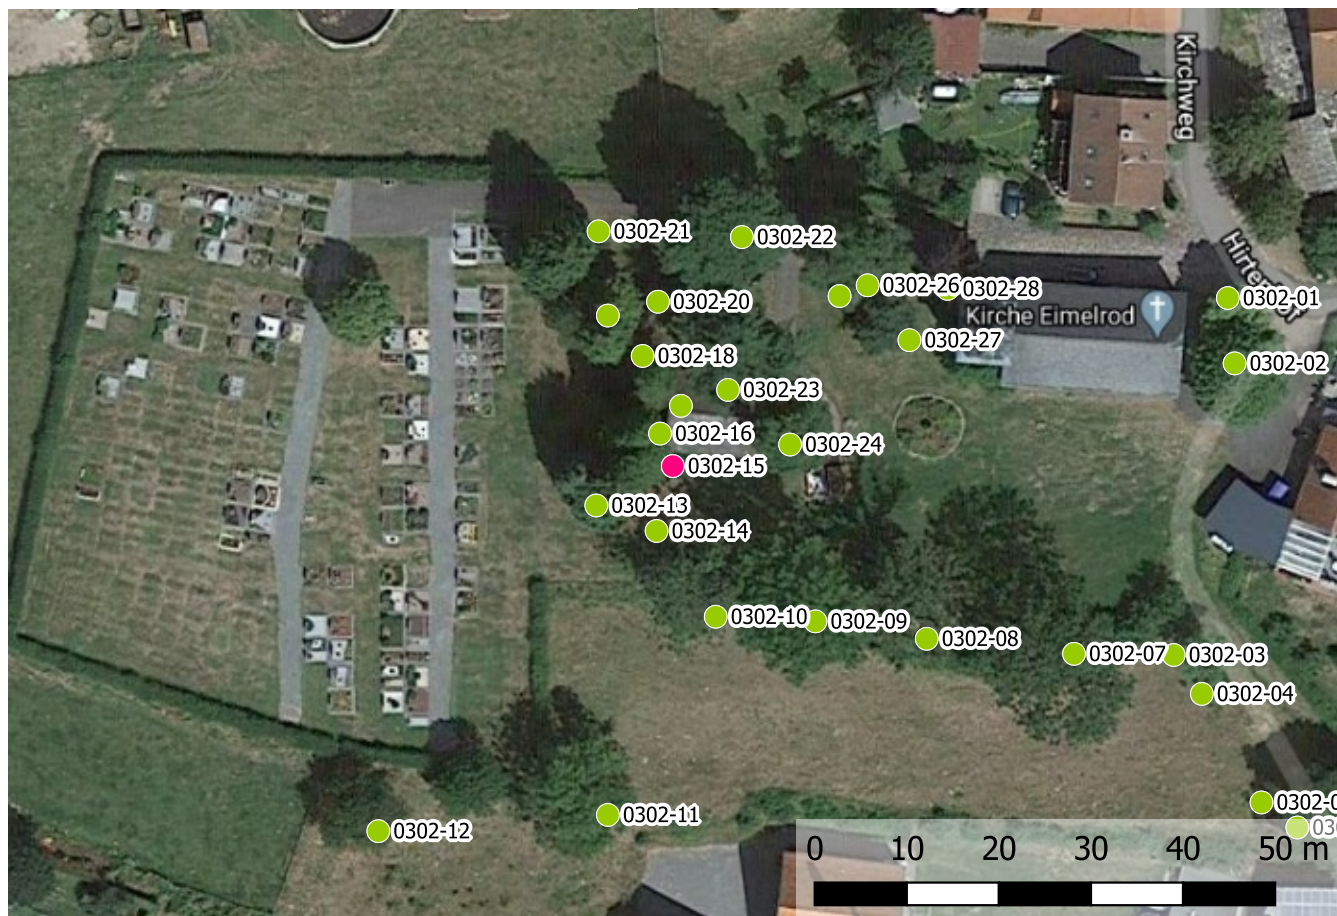
Datenblatt Baumnummer 0302-15

W5 Risse
W4 Rindenschäden
W2 Höhlungen

eingehende Untersuchung, Dringlichkeit: normal
Fällung, Dringlichkeit: optional

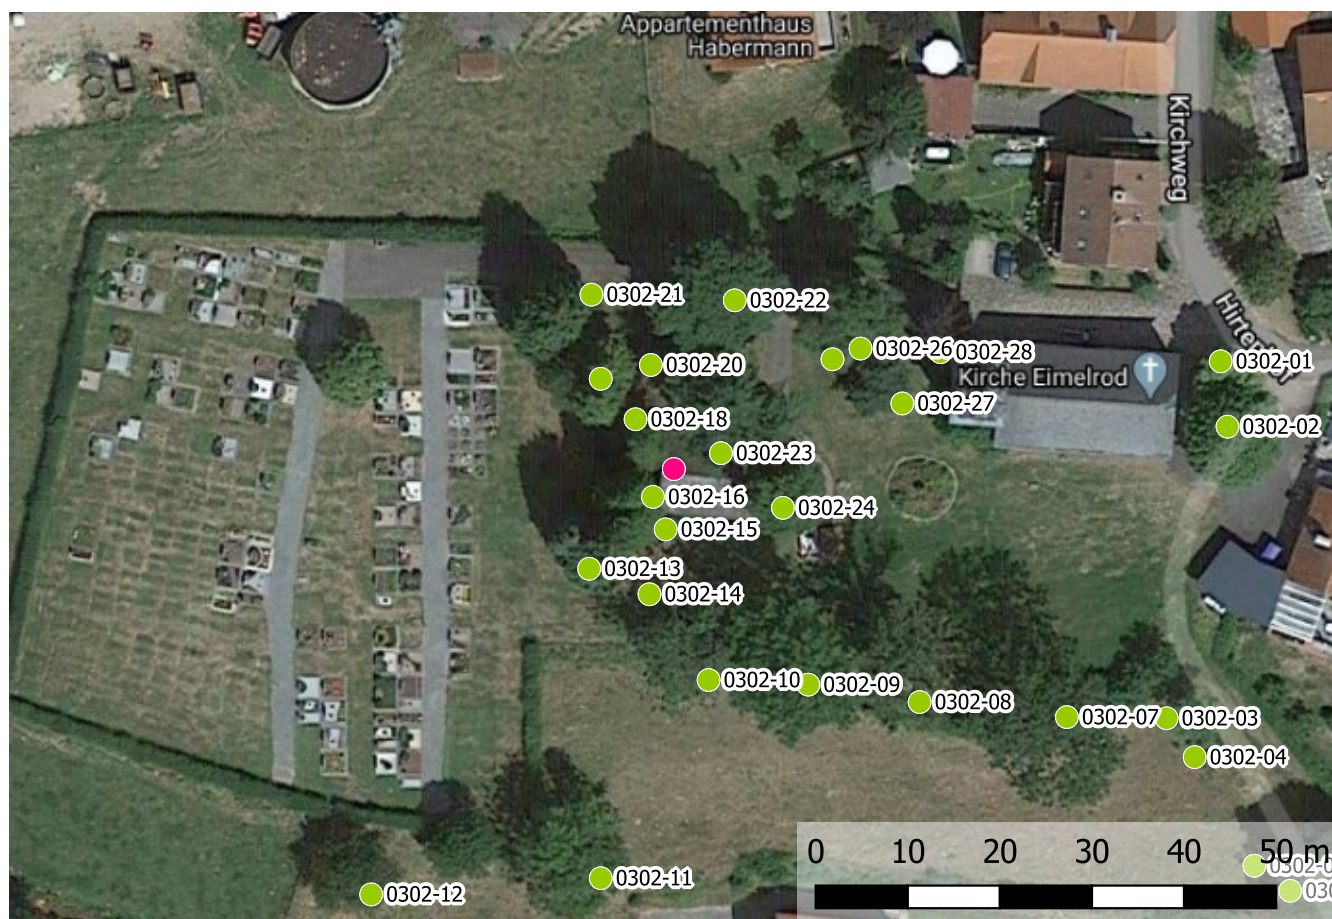
Datenblatt Baumnummer 0302-17

Ort: 34508 Willingen
Straße: Hirtenhof 2 (Kirche Eimelrod)
Baumart: Chamaecyparis lawsoniana (Lawsons Scheinzypresse)
Höhe: 18 m
Kronenbreite: 5 m
Stammdurchmesser: 42 cm
Zustand: nicht/leicht geschädigt
Vitalität: abgängig
Entwicklungsphase: Alterungsphase
Kontrollintervall: 6 Monate
Bemerkung:

K15 Wipfeldürre
K13 Totholz

Fällung, Dringlichkeit: normal

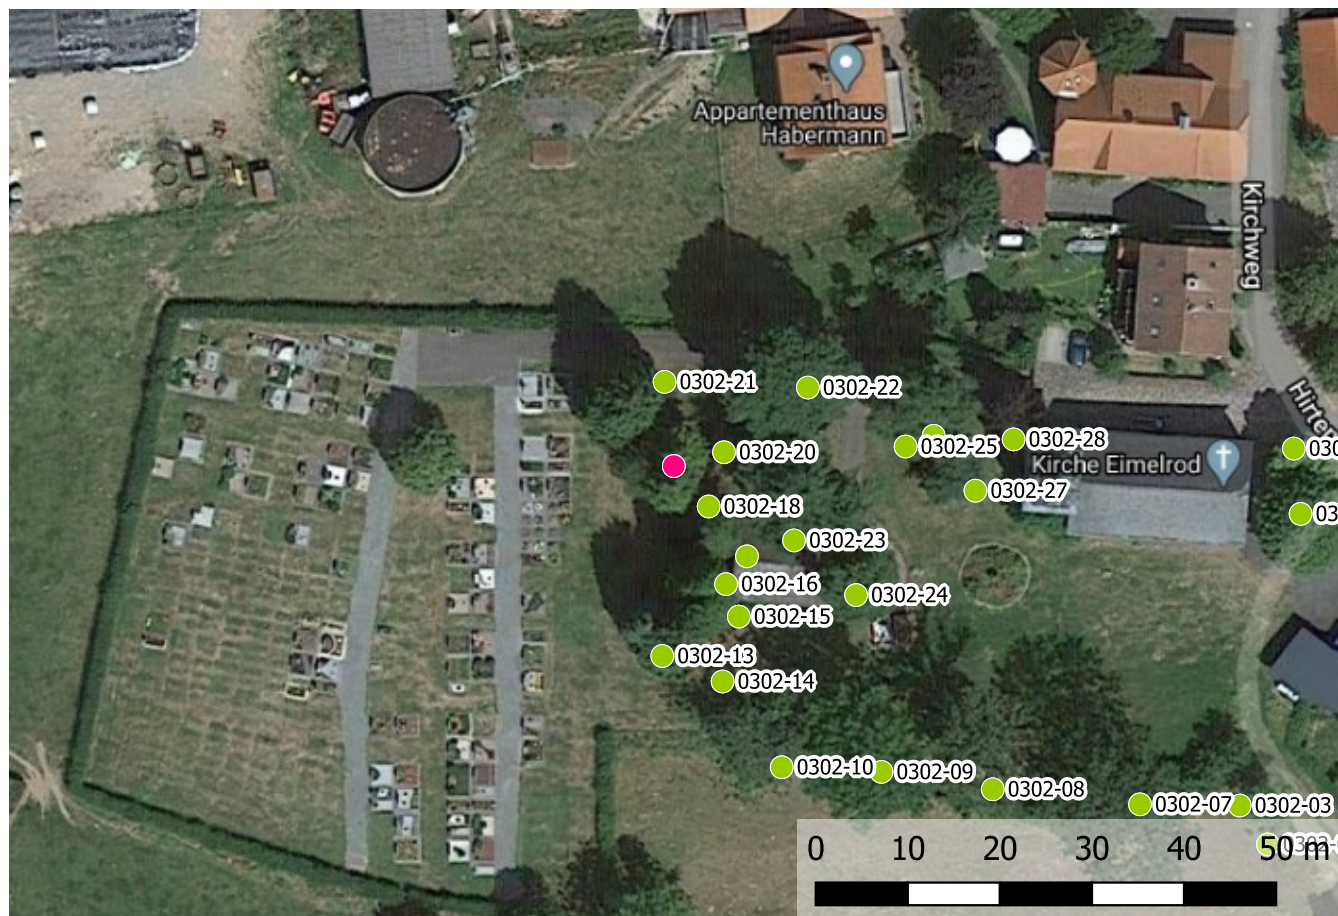
Datenblatt Baumnummer 0302-19

K15 Wipfeldürre (leicht)

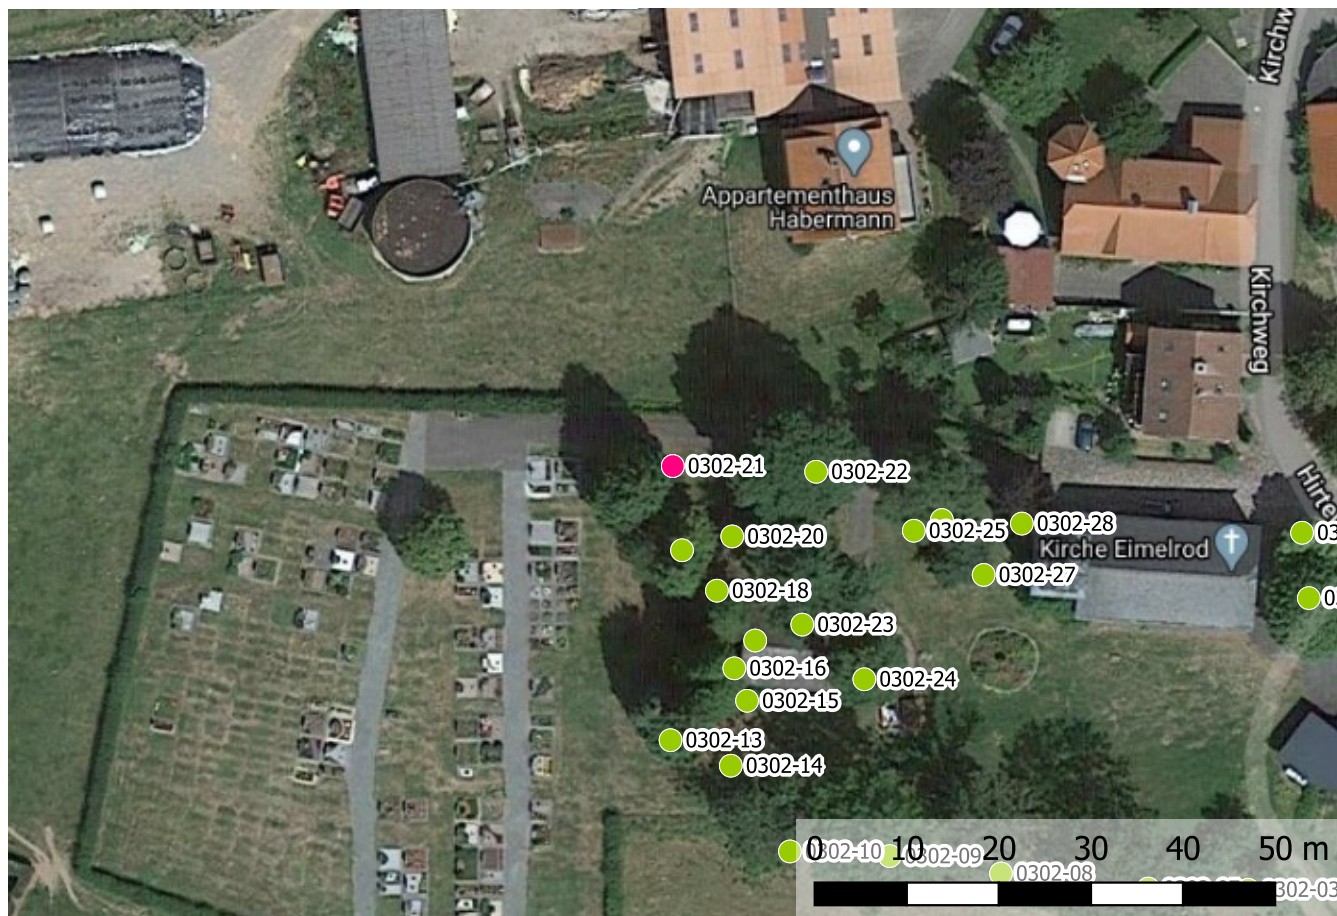
Datenblatt Baumnummer 0302-21

K1 Astab- bzw. Ausbrüche

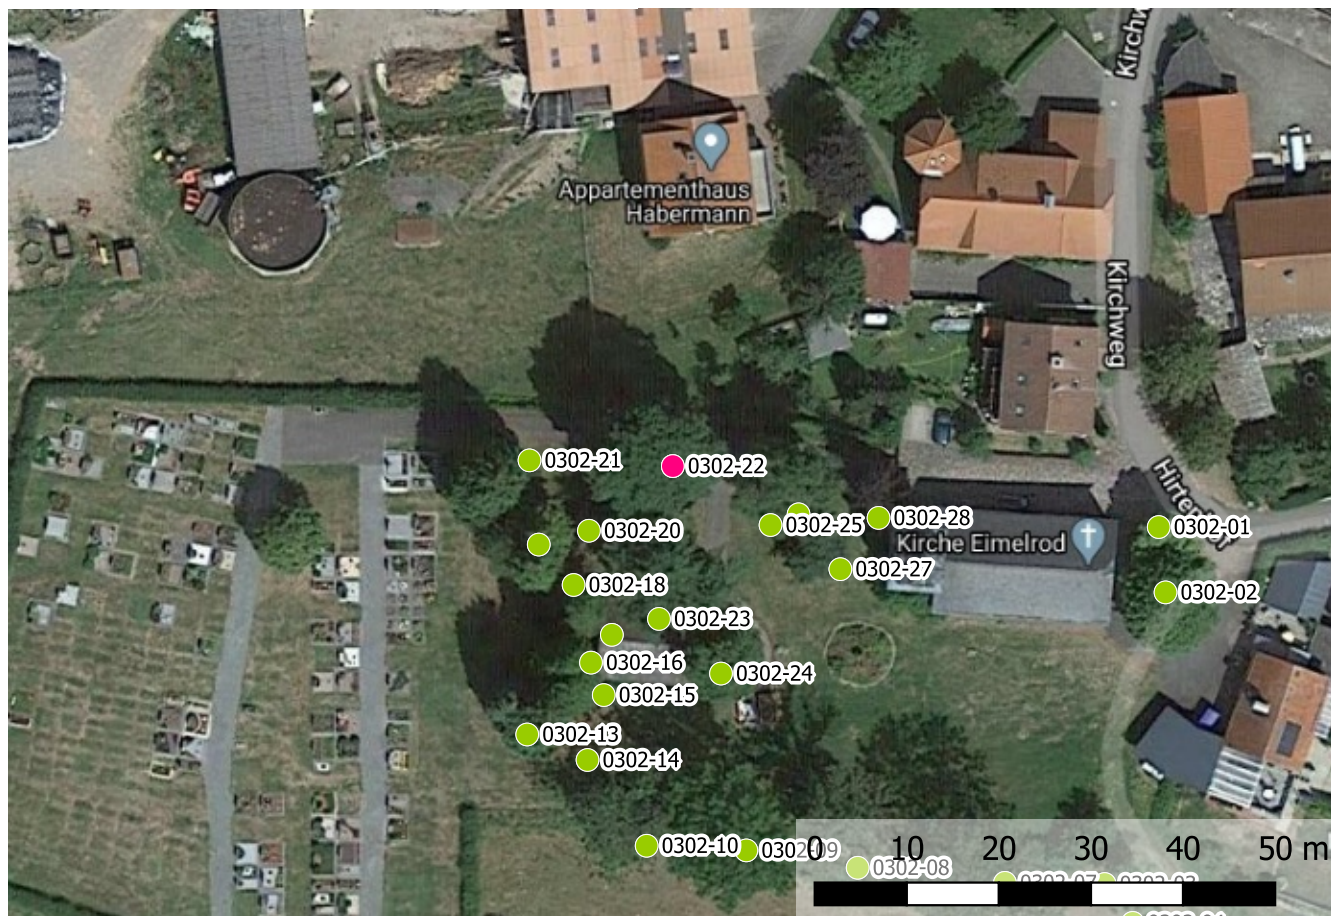
Datenblatt Baumnummer 0302-22

K1 Astab- bzw. Ausbrüche (und hängende Totäste)

Totholzentfernung, Dringlichkeit: hoch

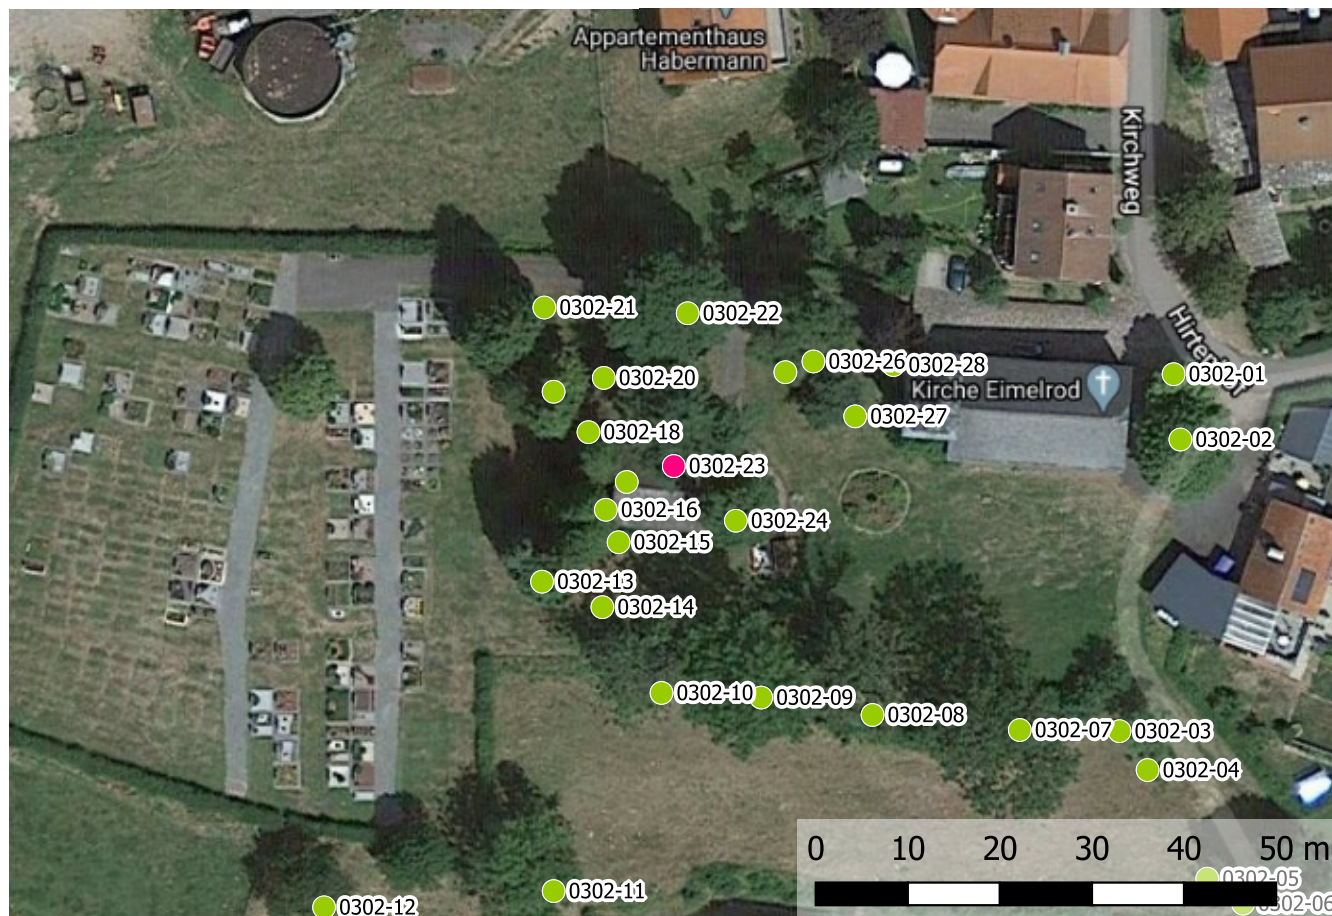
Datenblatt Baumnummer 0302-23

Ort: 34508 Willingen
Straße: Hirtenhof 2 (Kirche Eimelrod)
Baumart: Pinus strobus (Weymouths Kiefer)
Höhe: 20 m
Kronenbreite: 12 m
Stammdurchmesser: 100 cm
Zustand: stärker geschädigt
Vitalität: schlecht
Entwicklungsphase: Alterungsphase
Kontrollintervall: 6 Monate
Bemerkung:

S15 Zwiesel
S2 Astungswunden (Starkäste_1)

eingehende Untersuchung, Dringlichkeit: normal
Fällung, Dringlichkeit: optional
aufgrund mangelnder Zukunftsperspektive

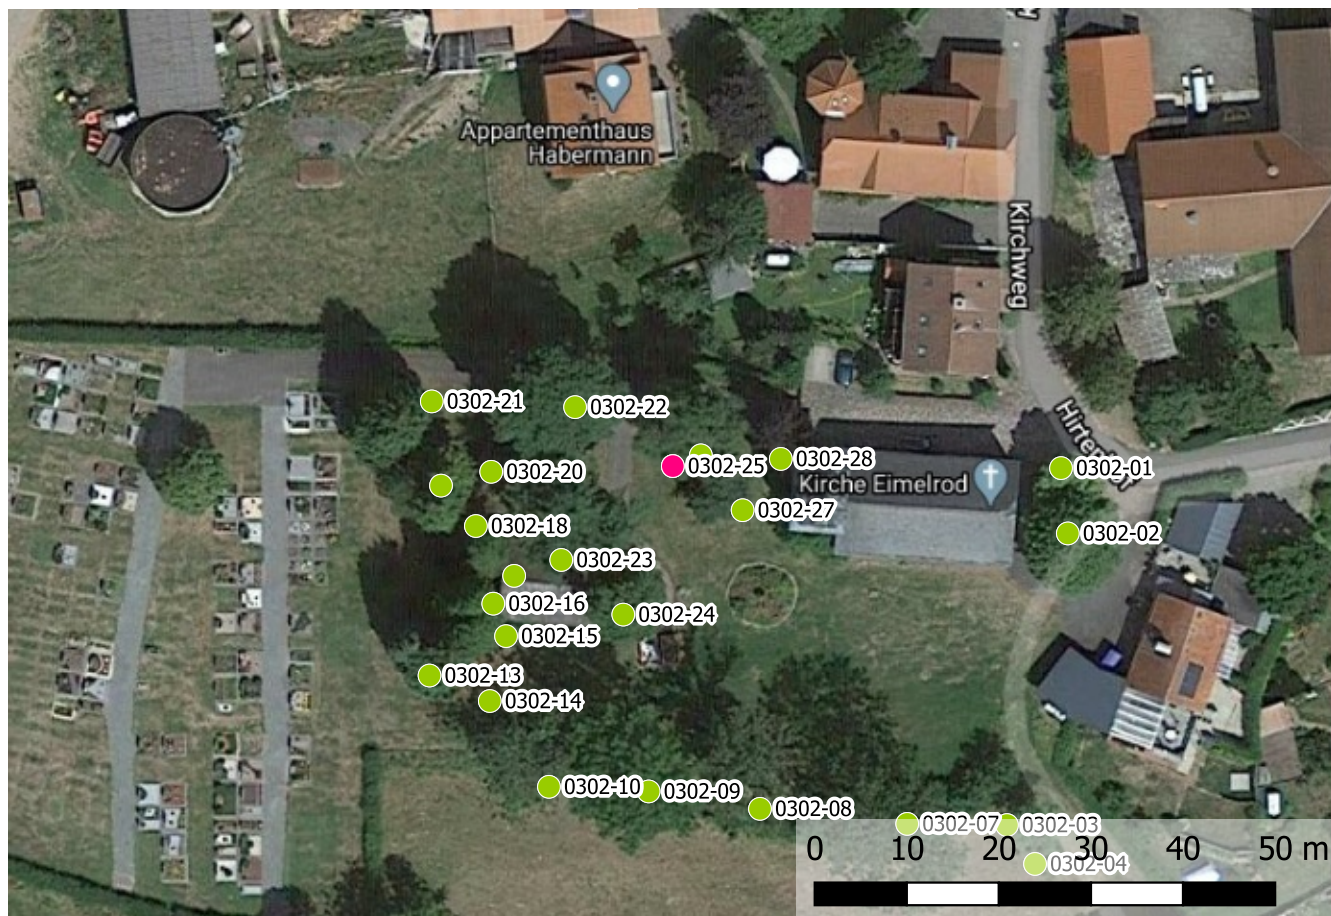
Datenblatt Baumnummer 0302-25

S11 Schrägstand

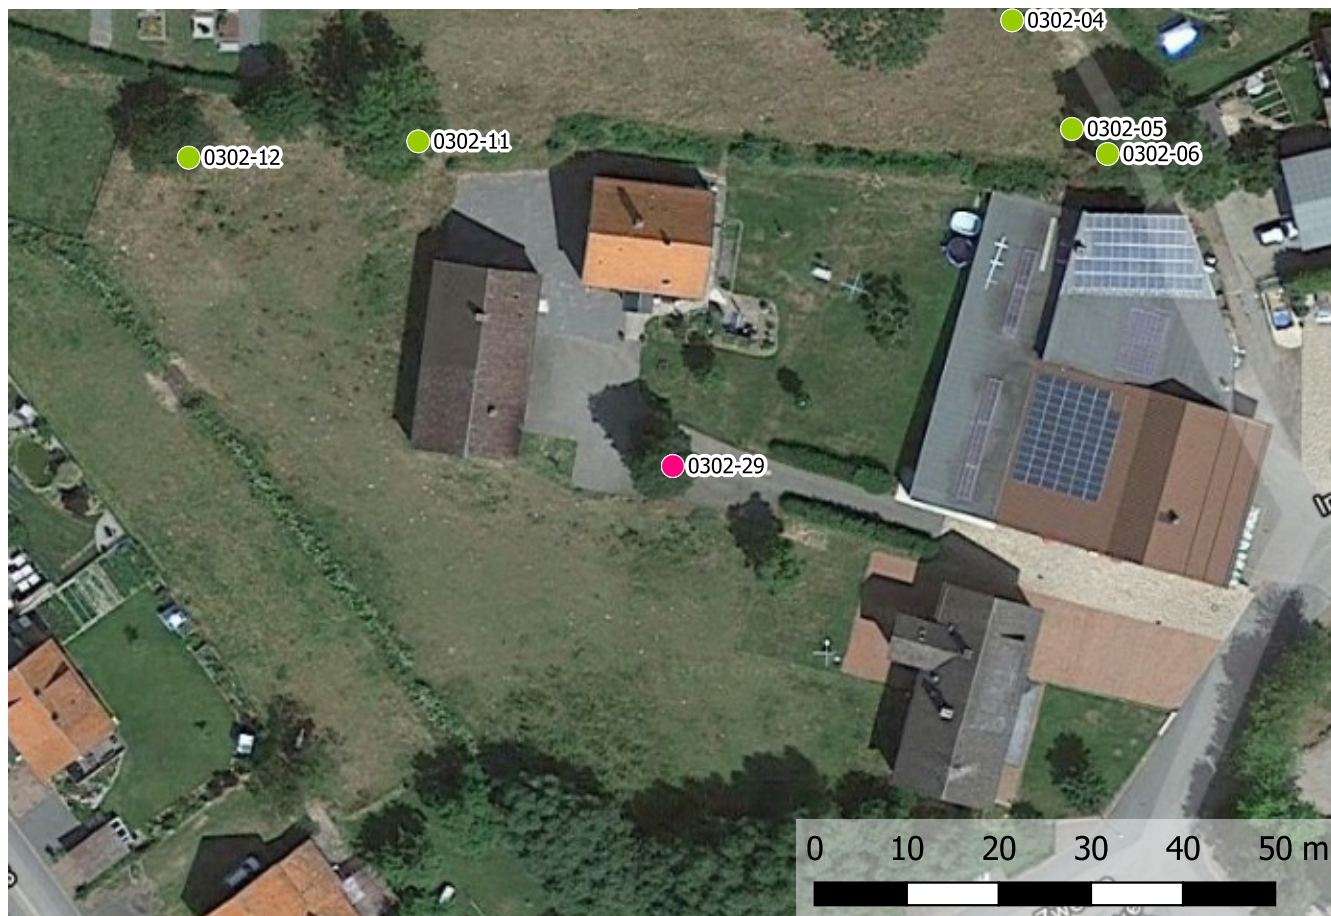
Datenblatt Baumnummer 0302-29

Ort: 34508 Willingen
Straße: Hirtenhof 2 (Kirche Eimelrod)
Baumart: Aesculus hippocastanum (Gemeine Rosskastanie)
Höhe: 16 m
Kronenbreite: 9 m
Stammdurchmesser: 92 cm
Zustand: stärker geschädigt
Vitalität: mittel
Entwicklungsphase: Alterungsphase
Kontrollintervall: 6 Monate
Bemerkung:

K13 Totholz

S2 Astungswunden
S4 Fäulen
S6 Höhlungen

Bodenversiegelung
Bodenverdichtung

eingehende Untersuchung, Dringlichkeit: normal
Totholz Entfernung, Dringlichkeit: normal
Fällung, Dringlichkeit: optional
