# Datenblatt Baumnummer 0214-01

Ort: 34497 Korbach  
Straße: Schweinsbühler Str. 9 (Kirche Rhena)  
Baumart: Picea abies (Gemeine Fichte)  
Höhe: 30 m  
Kronenbreite: 14 m  
Stammdurchmesser: 82 cm  
Zustand: nicht/leicht geschädigt  
Vitalität: mittel  
Entwicklungsphase: Alterungsphase  
Kontrollintervall: 6 Monate  
Bemerkung:

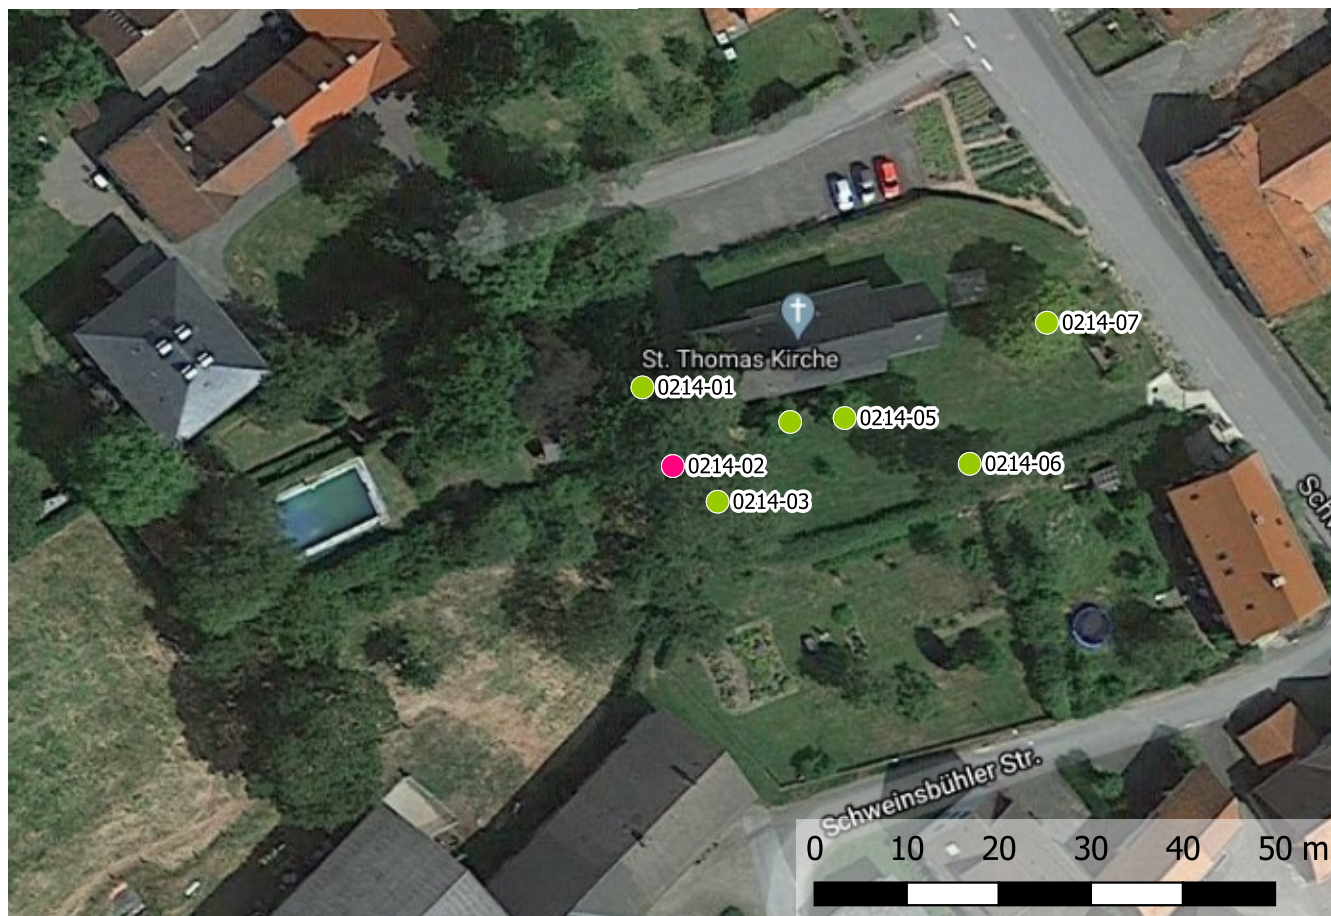
# Datenblatt Baumnummer 0214-02

Ort: 34497 Korbach  
Straße: Schweinsbühler Str. 9 (Kirche Rhena)  
Baumart: Fraxinus excelsior (Gemeine Esche)  
Höhe: 25 m  
Kronenbreite: 14 m  
Stammdurchmesser: 58 cm  
Zustand: nicht/leicht geschädigt  
Vitalität: abgängig  
Entwicklungsphase: Alterungsphase  
Kontrollintervall: 6 Monate  
Bemerkung:

K15 Wipfeldürre (Eschentriebsterben\_7)  
K13 Totholz (weitere Entwicklung abwarten - bei abnehmender Vitalität Entnahme\_5)

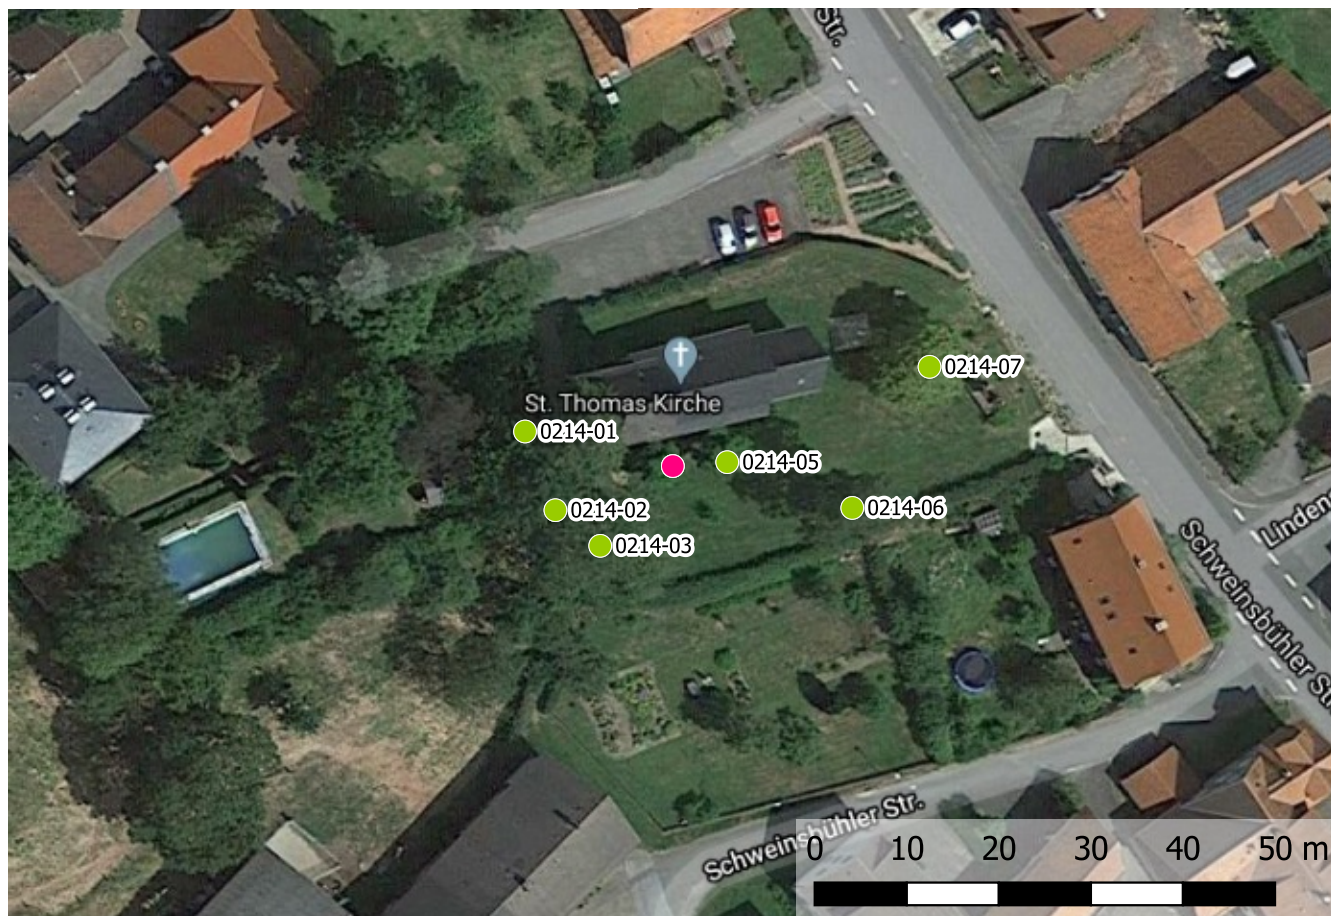
# Datenblatt Baumnummer 0214-04

K8 Kappungsstellen

S8 Rindenschäden

Totholzentfernung, Dringlichkeit: normal  
Fällung, Dringlichkeit: optional

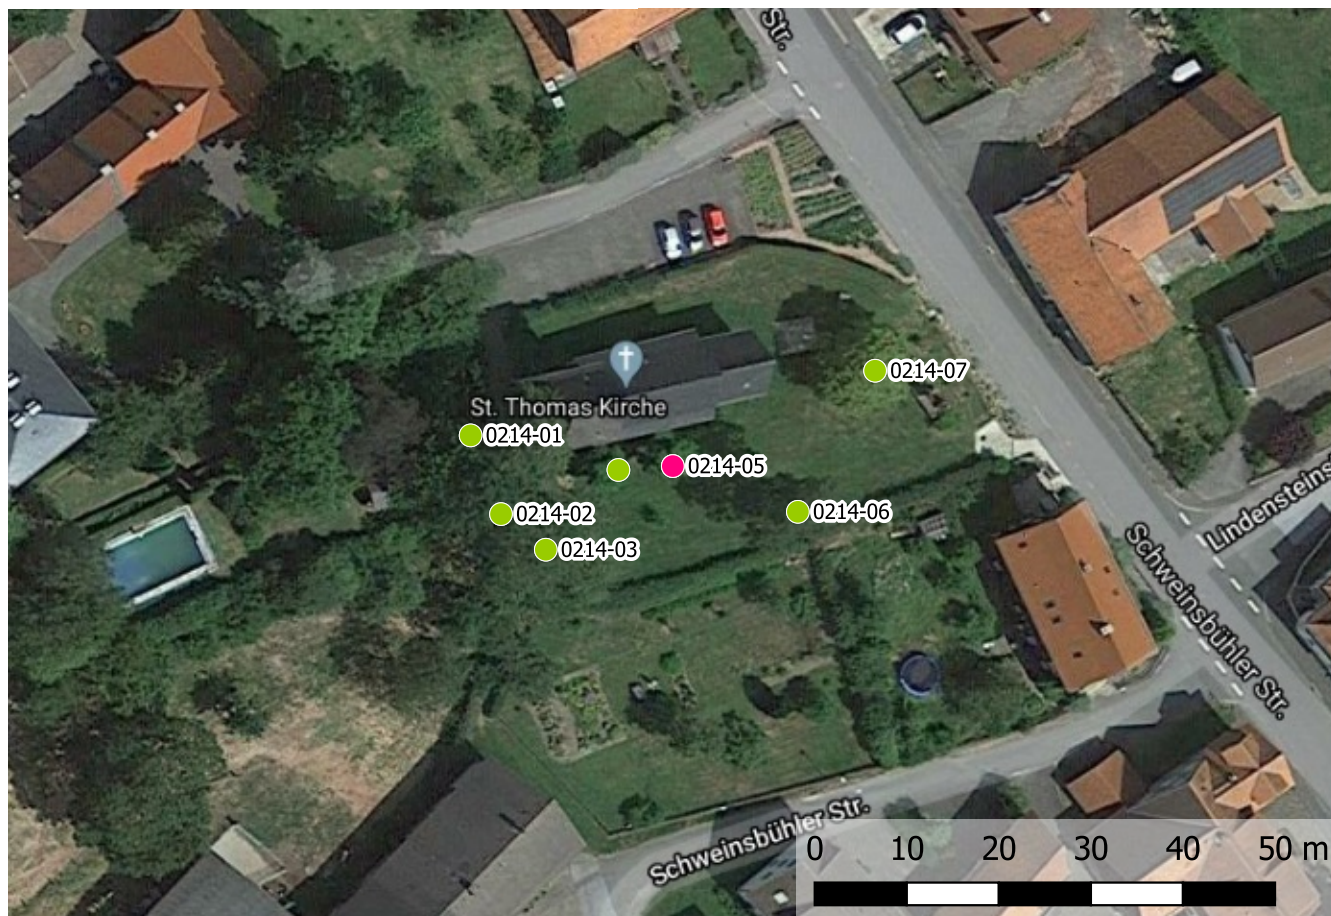
# Datenblatt Baumnummer 0214-05

Ort: 34497 Korbach  
Straße: Schweinsbühler Str. 9 (Kirche Rhena)  
Baumart: Robinia pseudoacacia (Robinie)  
Höhe: 8 m  
Kronenbreite: 4 m  
Stammdurchmesser: 40 cm  
Zustand: nicht/leicht geschädigt  
Vitalität: schlecht  
Entwicklungsphase: Alterungsphase  
Kontrollintervall: 6 Monate  
Bemerkung:

K13 Totholz  
K8 Kappungsstellen

S8 Rindenschäden

Totholz Entfernung, Dringlichkeit: normal  
Fällung, Dringlichkeit: optional

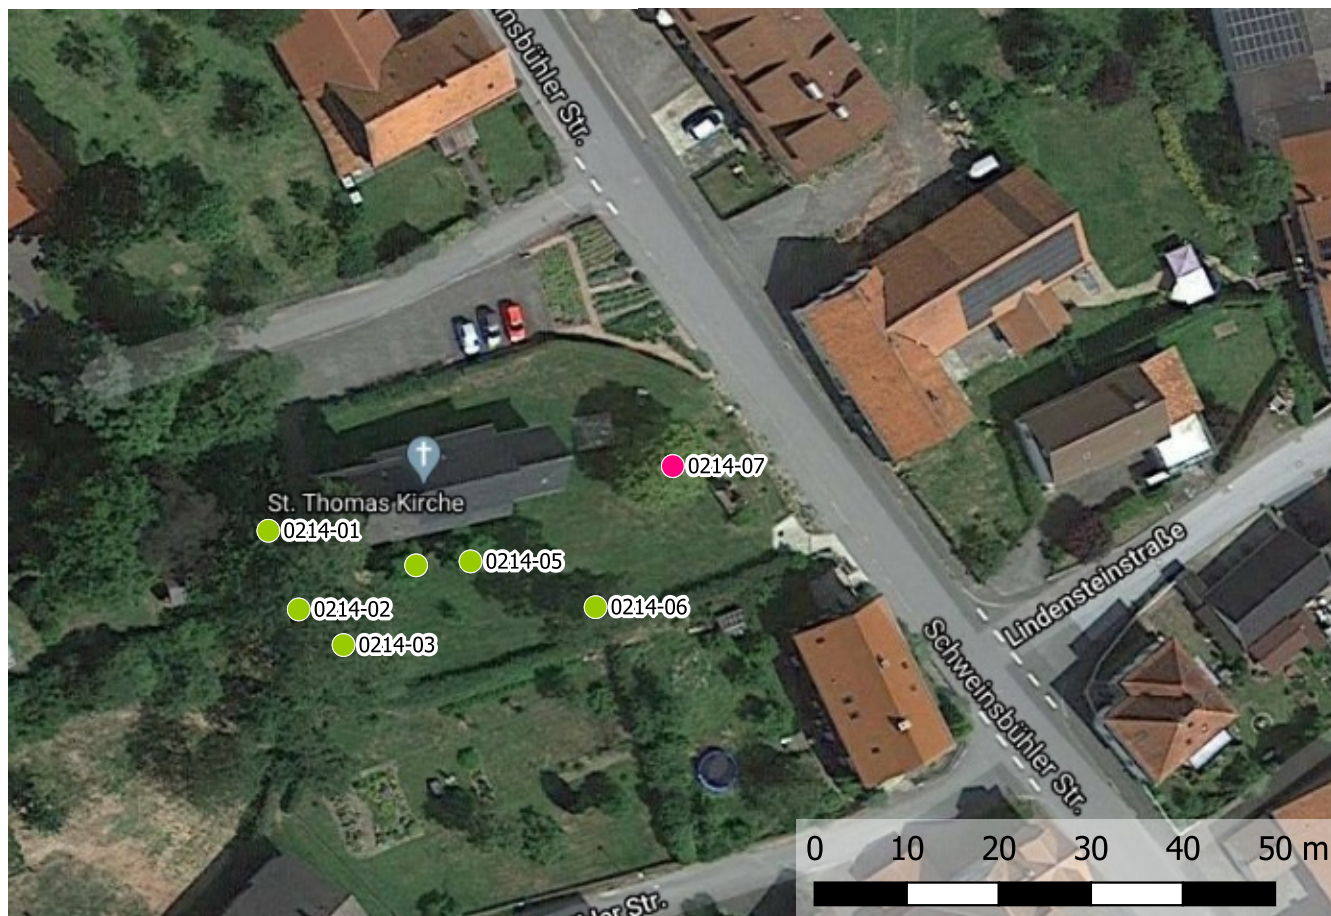
# Datenblatt Baumnummer 0214-07

K6 Fehlentwicklungen  
K13 Totholz

Jungbaumpflege (Erziehungs- und Aufbauschnitt),  
Dringlichkeit: normal
