Datenblatt Baumnummer 0301-01

Ort: 34508 Willingen
Straße: Neerdartalstraße 12 (St. Pankratius Kirche Neerdar)
Baumart: Quercus robur 'Fastigiata' (Säuleneiche)
Höhe: 10 m
Kronenbreite: 5 m
Stammdurchmesser: 31 cm
Zustand: nicht/leicht geschädigt
Vitalität: gut
Entwicklungsphase: Reifephase
Kontrollintervall: 6 Monate
Bemerkung:

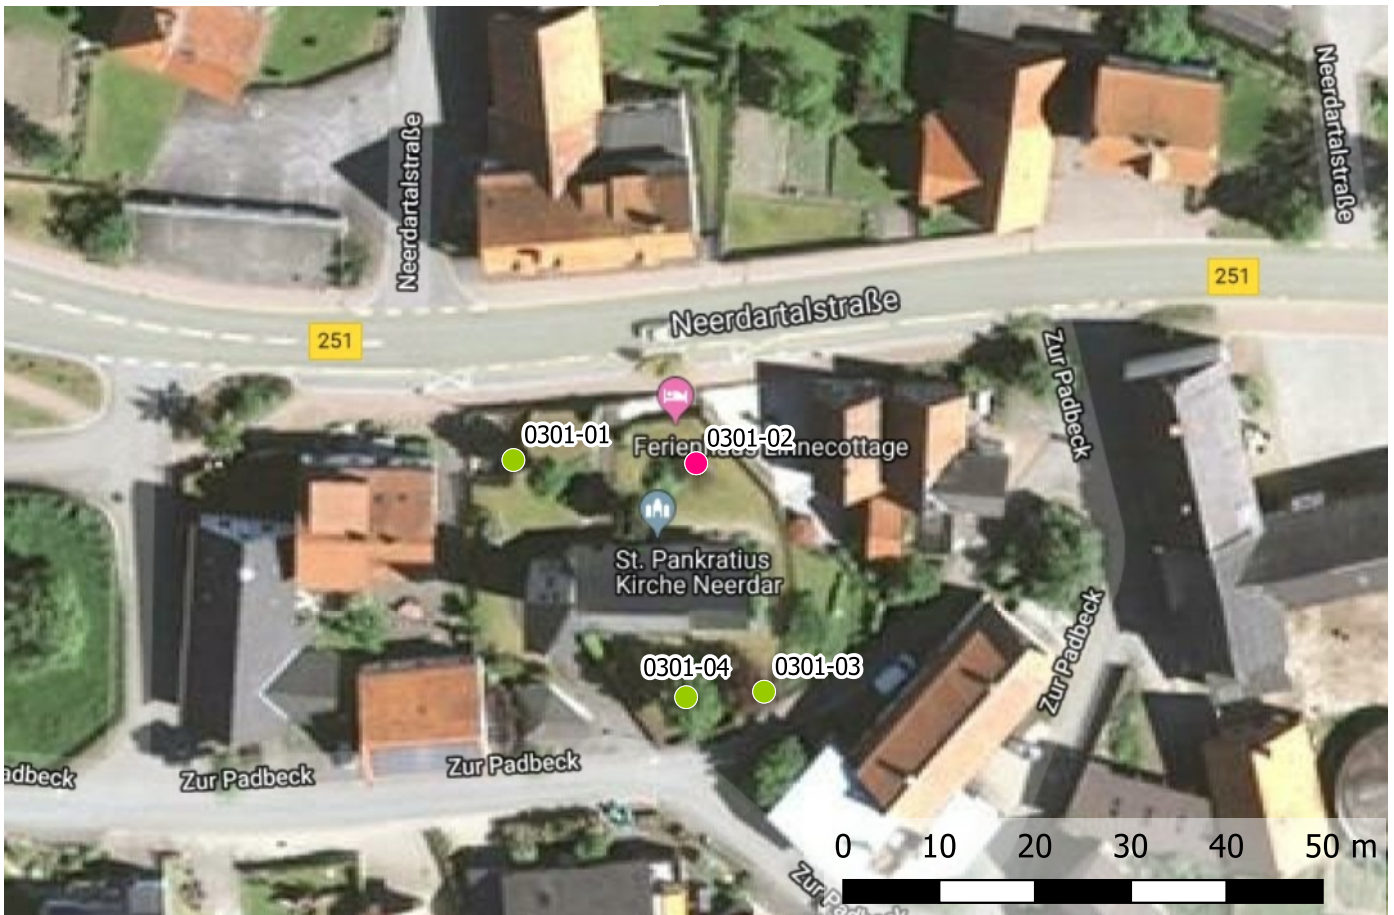
Datenblatt Baumnummer 0301-02

Ort: 34508 Willingen
Straße: Neerdartalstraße 12 (St. Pankratius Kirche Neerdar)
Baumart: Fagus sylvatica purpurea (Blutbuche)
Höhe: 8 m
Kronenbreite: 4 m
Stammdurchmesser: 17 cm
Zustand: nicht/leicht geschädigt
Vitalität: gut
Entwicklungsphase: Reifephase
Kontrollintervall: 6 Monate
Bemerkung:

keine
Datum: 19.07.2019
Name: Sven Hugk

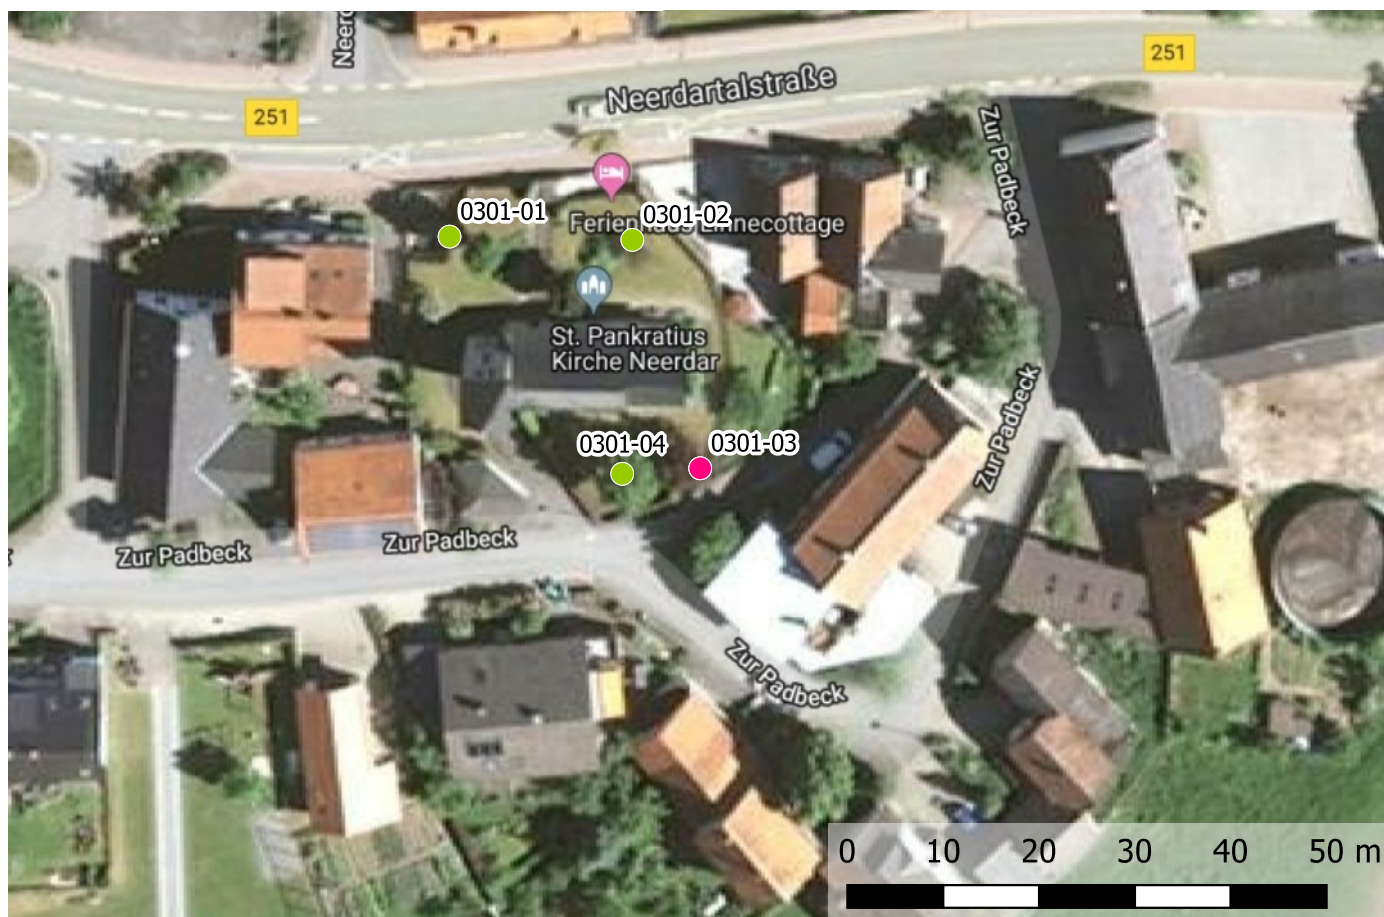
Datenblatt Baumnummer 0301-03

Ort: 34508 Willingen
Straße: Neerdartalstraße 12 (St. Pankratius Kirche Neerdar)
Baumart: Prunus cerasifera 'Nigra' (Blut-Pflaume)
Höhe: 8 m
Kronenbreite: 6 m
Stammdurchmesser: 18 cm , 14 cm , 2-stämmig
Zustand: nicht/leicht geschädigt
Vitalität: mittel
Entwicklungsphase: Alterungsphase
Kontrollintervall: 6 Monate
Bemerkung:

S7 Pilzbefall

W4 Rindenschäden

keine

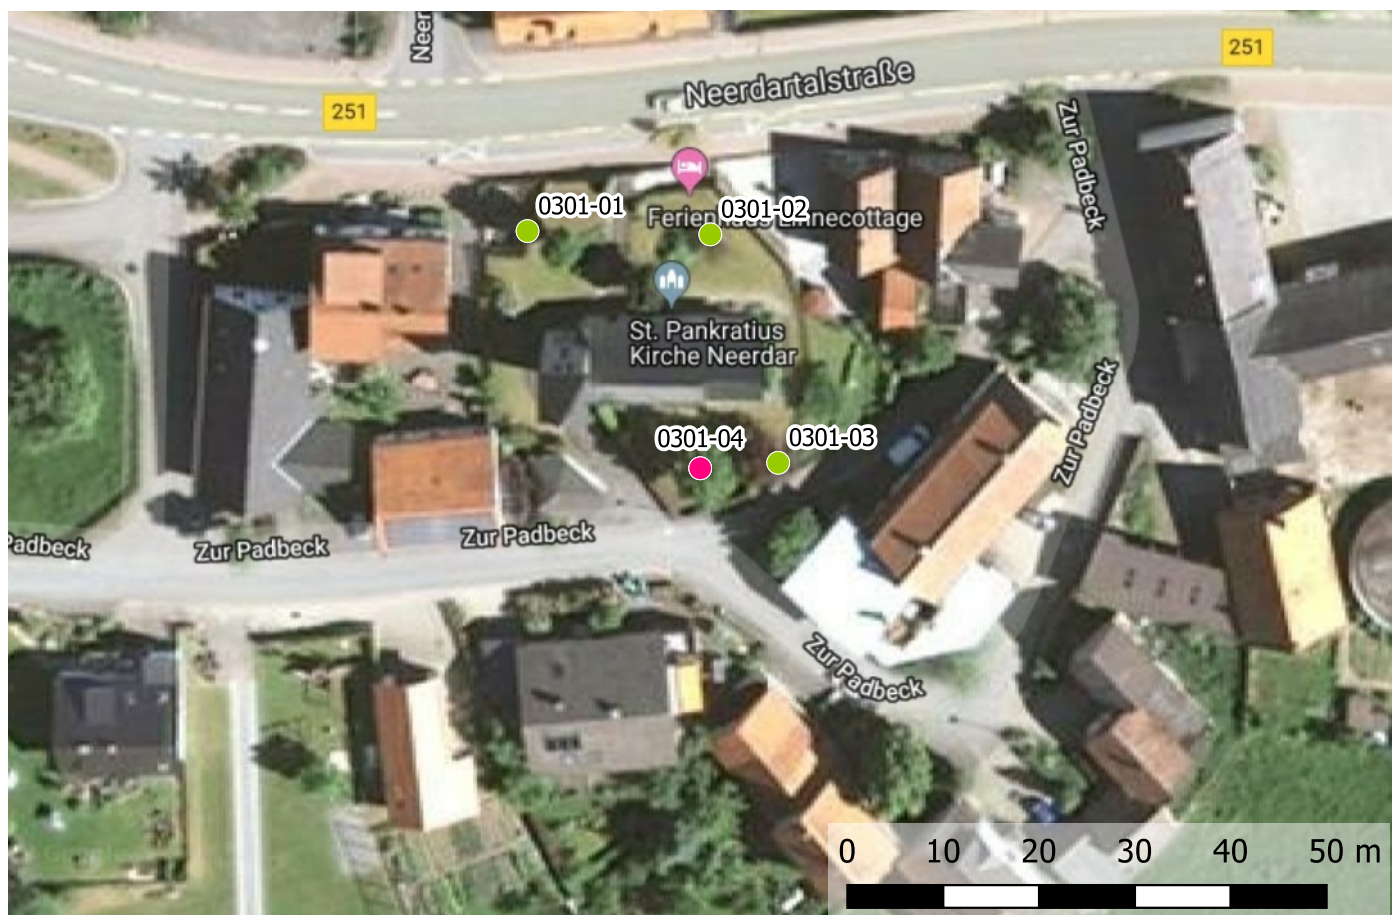
Datenblatt Baumnummer 0301-04

Ort: 34508 Willingen
Straße: Neerdartalstraße 12 (St. Pankratius Kirche
Neerdar)
Baumart: Tilia sp. (Linde)
Höhe: 14 m
Kronenbreite: 8 m
Stammdurchmesser: 35 cm
Zustand: nicht/leicht geschädigt
Vitalität: gut
Entwicklungsphase: Reifephase
Kontrollintervall: 6 Monate
Bemerkung:

Kronenpflege, Dringlichkeit: normal
