Datenblatt Baumnummer 0302-01

Ort: 34508 Willingen
Straße: Hirtenhof 2 (Kirche Eimelrod)
Baumart: Tilia sp. (Linde)
Höhe: 12 m
Kronenbreite: 7 m
Stammdurchmesser: 58 cm
Zustand: nicht/leicht geschädigt
Vitalität: gut
Entwicklungsphase: Alterungsphase
Kontrollintervall: 6 Monate
Bemerkung:

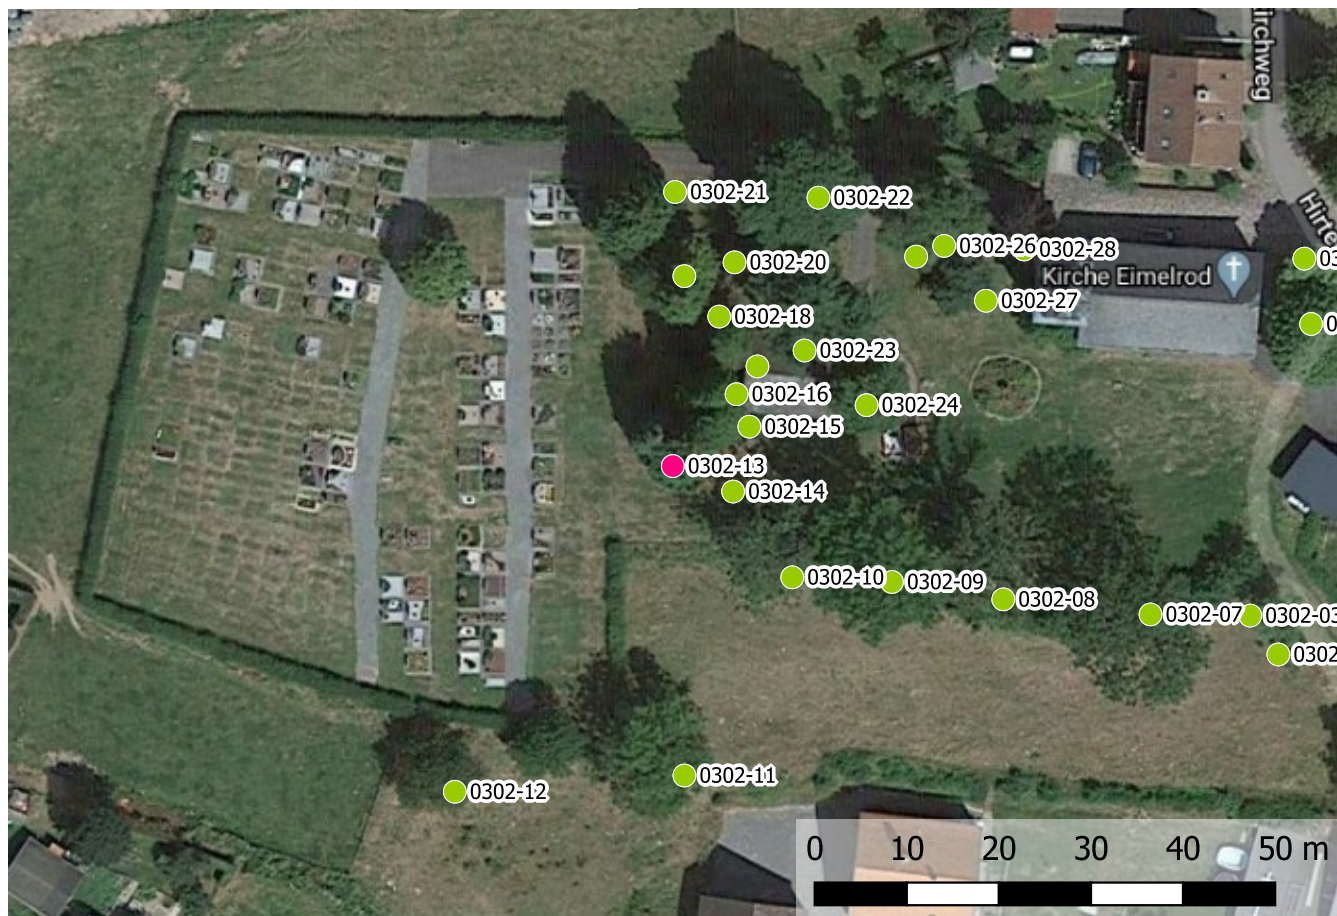
Ort: 34508 Willingen
Straße: Hirtenhof 2 (Kirche Eimelrod)
Baumart: Chamaecyparis lawsoniana (Lawsons Scheinzypresse)
Höhe: 18 m
Kronenbreite: 5 m
Stammdurchmesser: 53 cm
Zustand: nicht/leicht geschädigt
Vitalität: gut
Entwicklungsphase: Alterungsphase
Kontrollintervall: 6 Monate
Bemerkung:

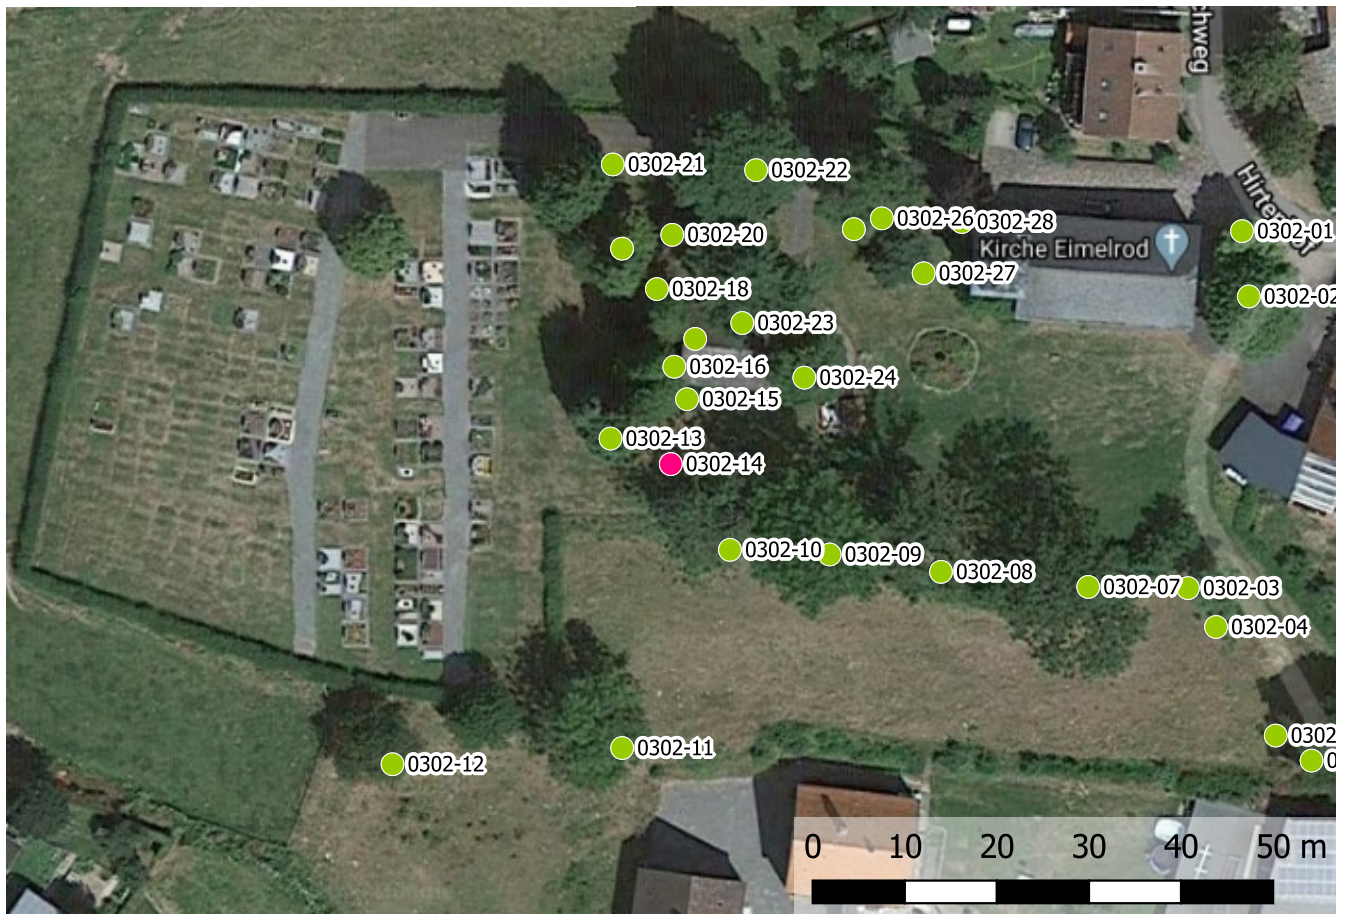
Datenblatt Baumnummer 0302-14

Ort: 34508 Willingen
Straße: Hirtenhof 2 (Kirche Eimelrod)
Baumart: Chamaecyparis lawsoniana (Lawsons Scheinzypresse)
Höhe: 18 m
Kronenbreite: 6 m
Stammdurchmesser: 59 cm
Zustand: nicht/leicht geschädigt
Vitalität: gut
Entwicklungsphase: Alterungsphase
Kontrollintervall: 6 Monate
Bemerkung:
