Beratungsprotokoll vom 15.03.2016

Einrichtung: Gesamtverbandsvorstand
Upland

Gebäude/Bereich: Kirche in Rhena

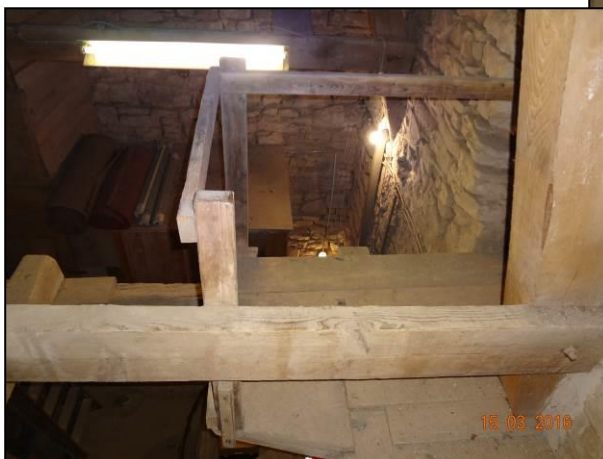
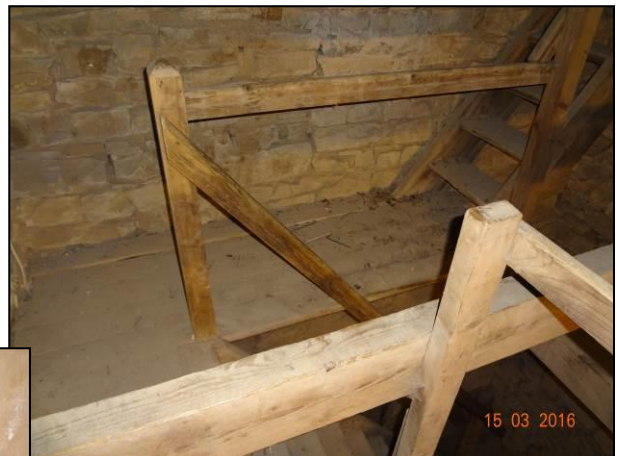
1. **Mangel:** Die Sicherung der Bodenöffnung und des Kirchschiiffzuganges waren unzureichend.

Gefahr: Es besteht Absturzgefahr.

Maßnahme: Es sind Umwehrungen, z.B. Geländer oder Brüstungen anzubringen, die mindestens 1 m, bei möglichen Absturzhöhen von mehr als 12 m, mindestens 1,10 m hoch sind. Umwehrungen müssen mit Fußleisten und Knieleisten ausgestattet sein.

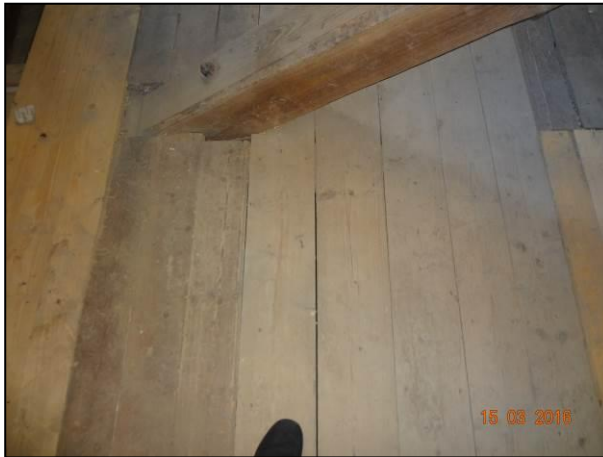
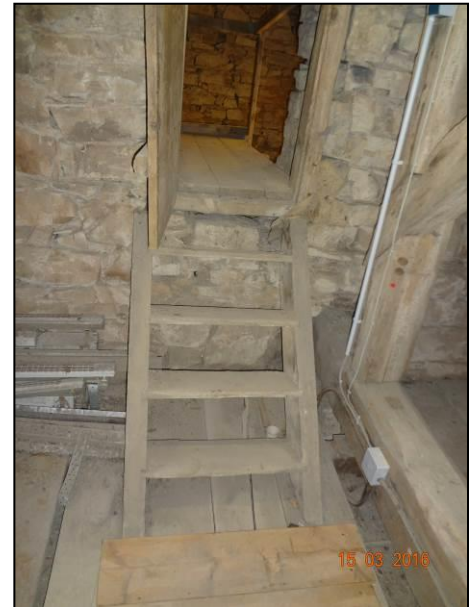
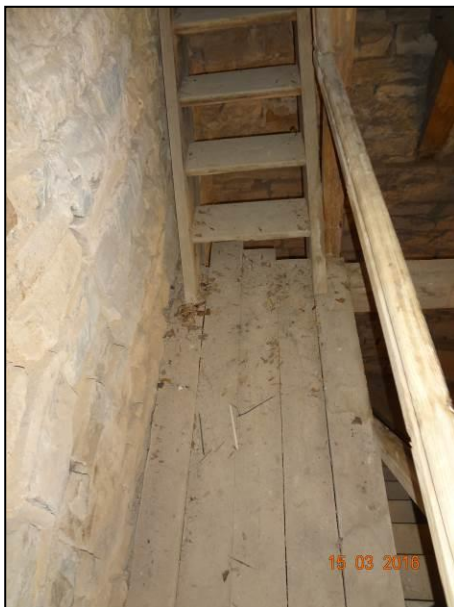
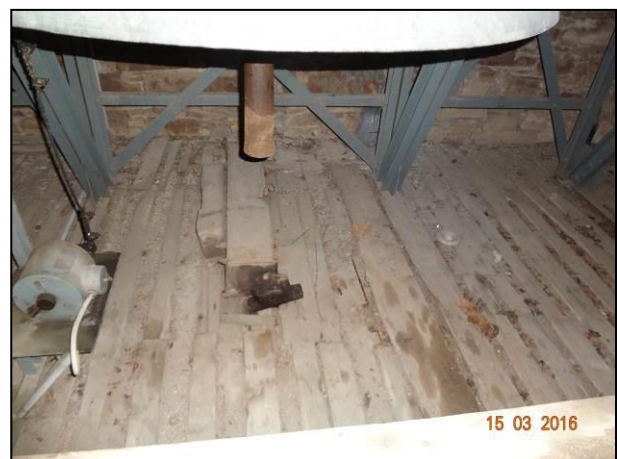
-
2. **Mangel:** Die Verkehrswege und Wartungsflächen im Glockenstuhl, auf den Zugängen und im Kirchschißboden sind auf Ihre Sicherheit und Tragfähigkeit zu prüfen.

Gefahr: Absturz-, Verletzungsgefahr

Maßnahme: Die Zugänge und die Arbeitsebenen müssen ausreichend tragfähig hergestellt und gegen Absturz gesichert werden.
Die Dielenstärke im Glockenturm sollte so dimensioniert sein (mind. 50 mm), dass abgeschlagene Glockenteile, gelöste oder gebrochene Klöppel können den Boden nicht durchschlagen, auf Verkehrswege fallen und Personen verletzen können.

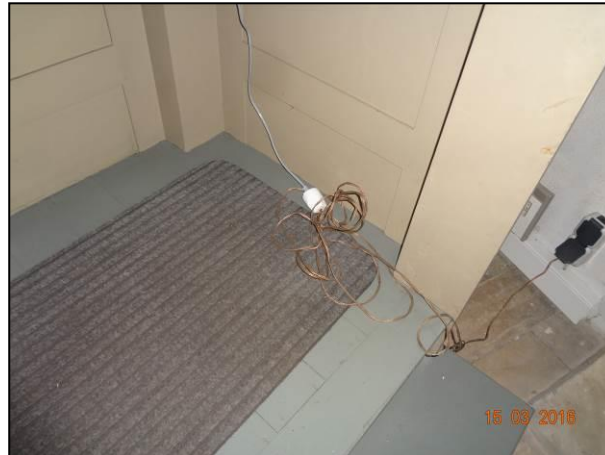
3. **Mangel:** Die Prüffristen für ortsveränderliche elektrische Geräte wurden nicht eingehalten.

Gefahr: Kurzschluss, Brand, Körperdurchströmung.

Maßnahme: Elektrische Anlagen und ortsfeste Betriebsmittel sind alle 4 Jahre durch eine Elektrofachkraft zu prüfen. Fehlerstrom-Schutzschalter, F1-Schutzschalter und stationäre Anlagen sind alle 6 Monate durch den Nutzer zu überprüfen. Die Prüfung der ortsfesten Geräte ist zu dokumentieren.

Ortsveränderliche elektrische Geräte sind grundsätzlich alle 6 Monate zu überprüfen. Wird jedoch in der Elektroprüfung festgestellt, dass die Fehlerquote der elektronischen Geräte unter 2 % ist, kann die Prüfungsfrist bis auf max. 24 Monate verlängert werden. Bei den Prüfungen sind die sich hierauf beziehenden elektrotechnischen Regeln zu beachten. Eine Dokumentation der Prüfung ist zu den Akten zu nehmen.

Die ortsveränderlichen Geräte sind nach erfolgter Prüfung mit einer Prüfplakette zu versehen.
